l'alluvione del '96 tra versilia e garfagnana:

RAINS & RUINS

in the apuan alps

Catalogo della mostra didattica / *catalogue of the educational exhibition*

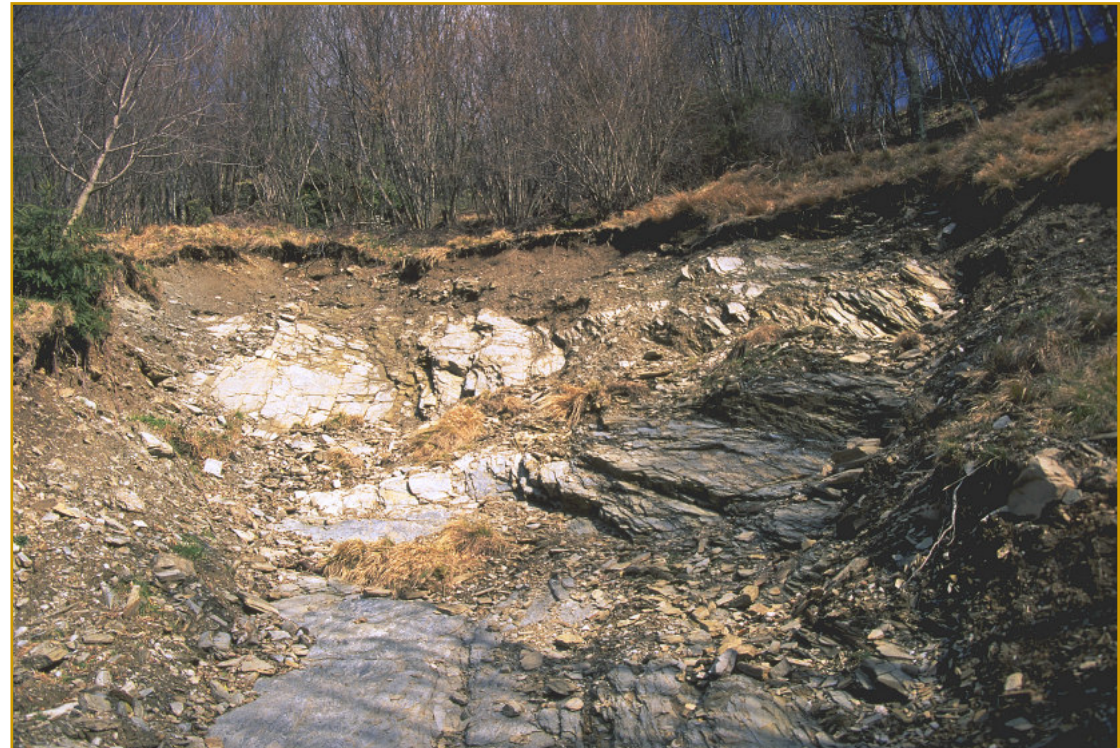
4 - Collemezzana: frana con substrato a franapoggio e traverpoggio
landslide with downslope and oblique bedrock layering

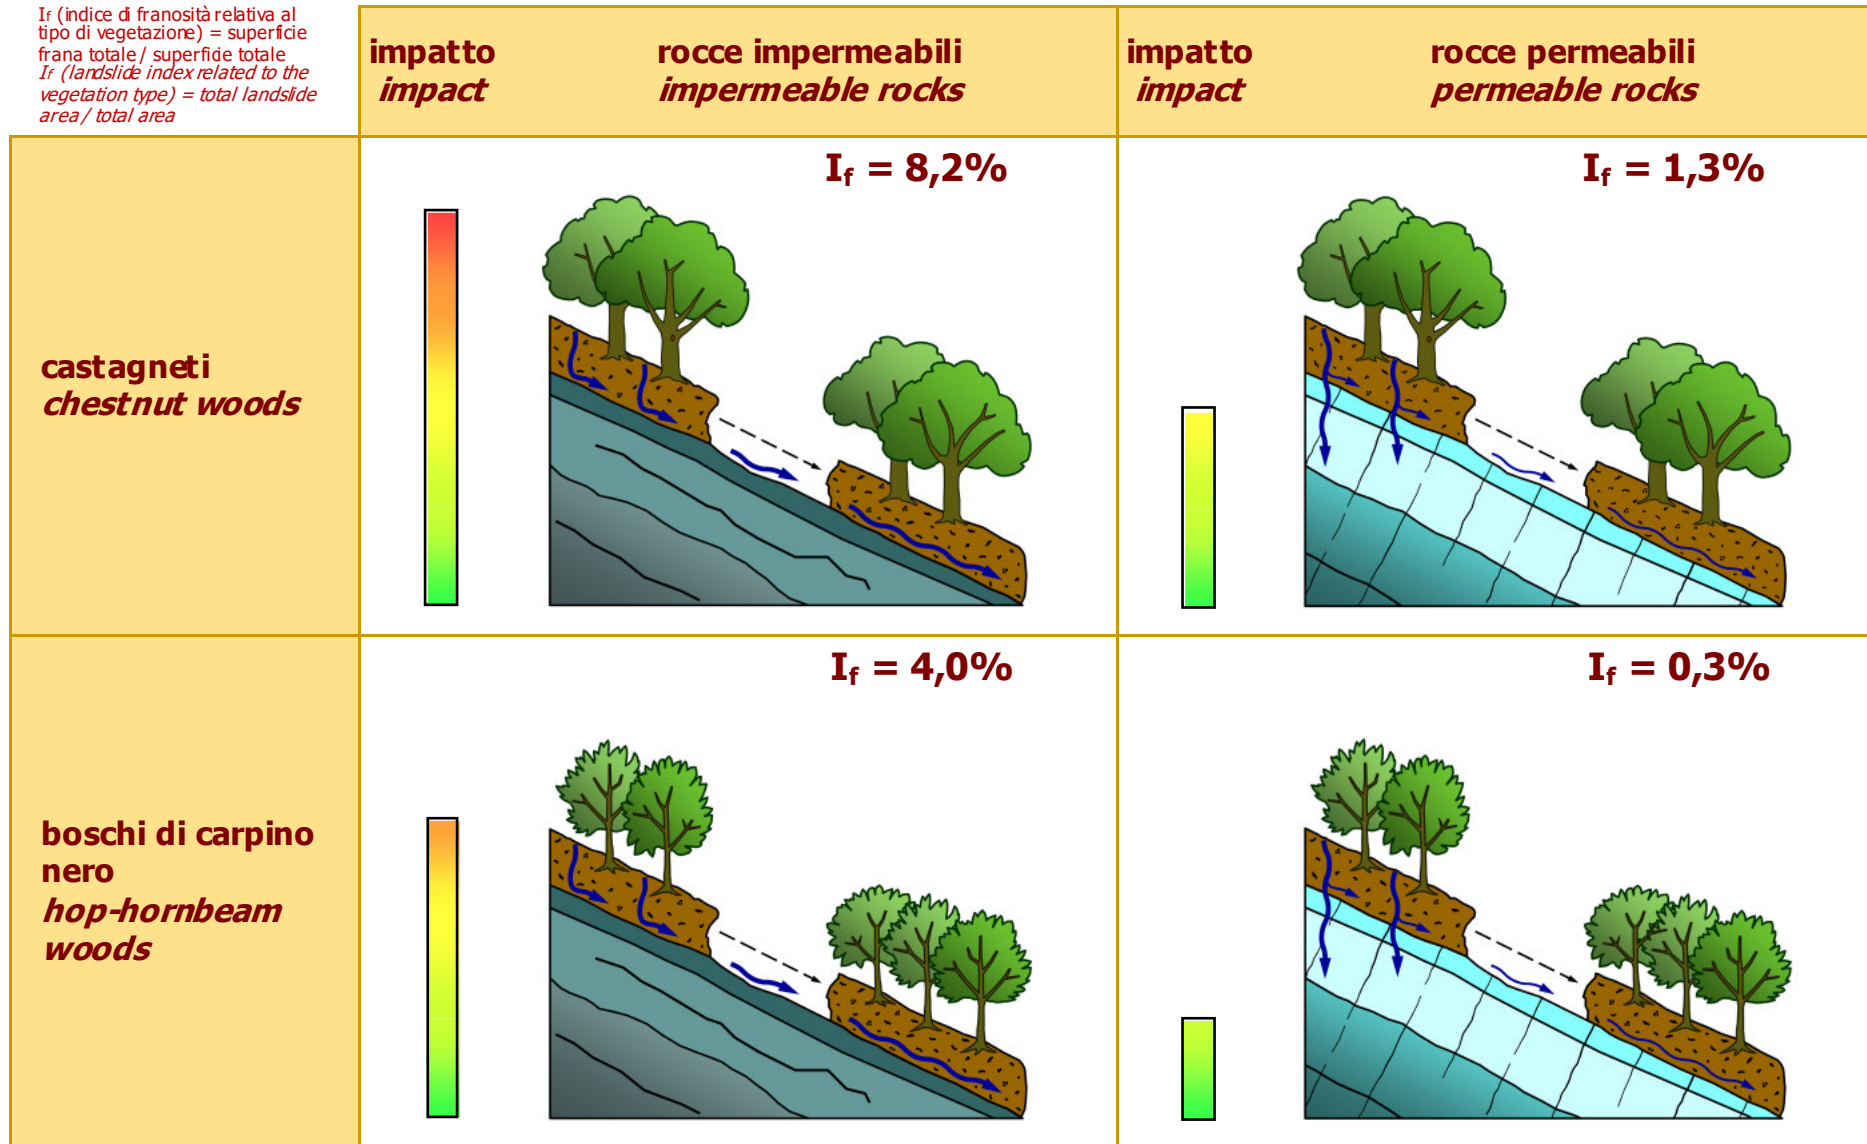
To answer the question, the Park carried out many tests on the areal incidence of the landslides, considering the combination of several potential hazard factors. The most significant results were obtained with the landslide index related to the vegetation type (I_f), that expresses the percentage of the total landslide area compared to the total area occupied by a vegetation type and with the same level of bedrock permeability.

I_f (indice di franosità relativa al tipo di vegetazione) = superficie frana totale / superficie totale
 I_f (landslide index related to the vegetation type) = total landslide area / total area

Frane per tipo di vegetazione e permeabilità del substrato / *landslides by vegetation type and bedrock permeability*

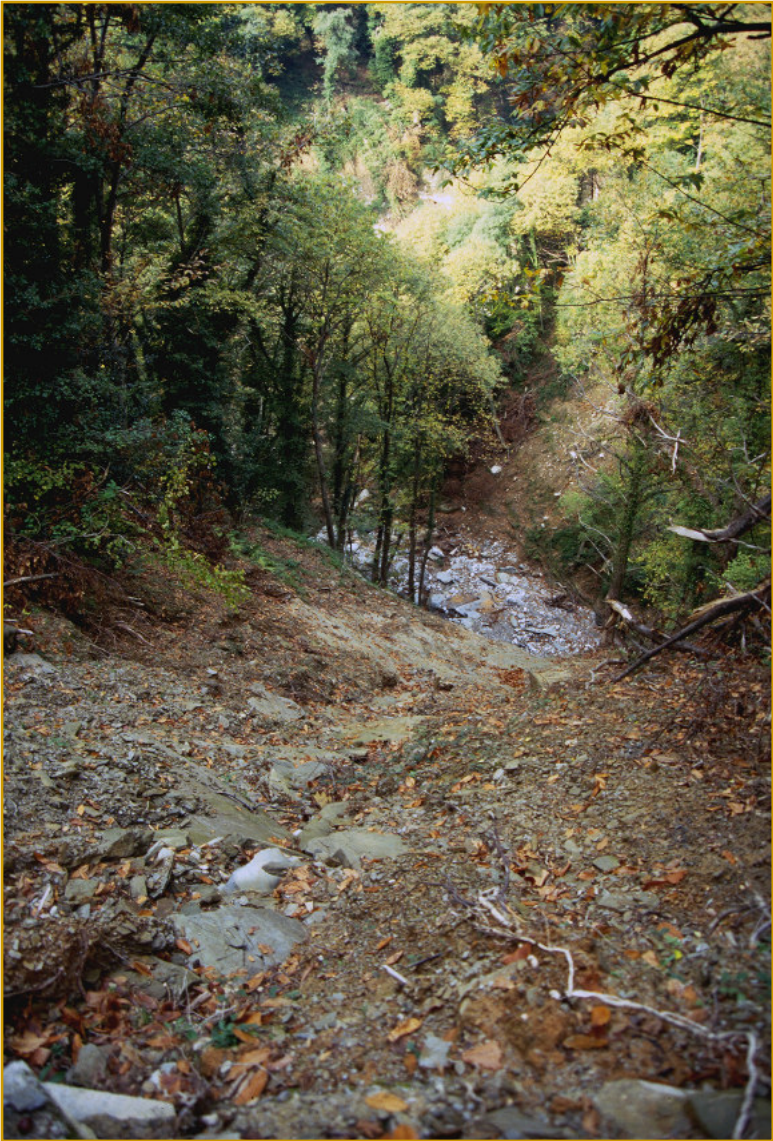
5 - Cardoso, Canale della Capriola: frana in un castagneto
landslide in a chestnut wood

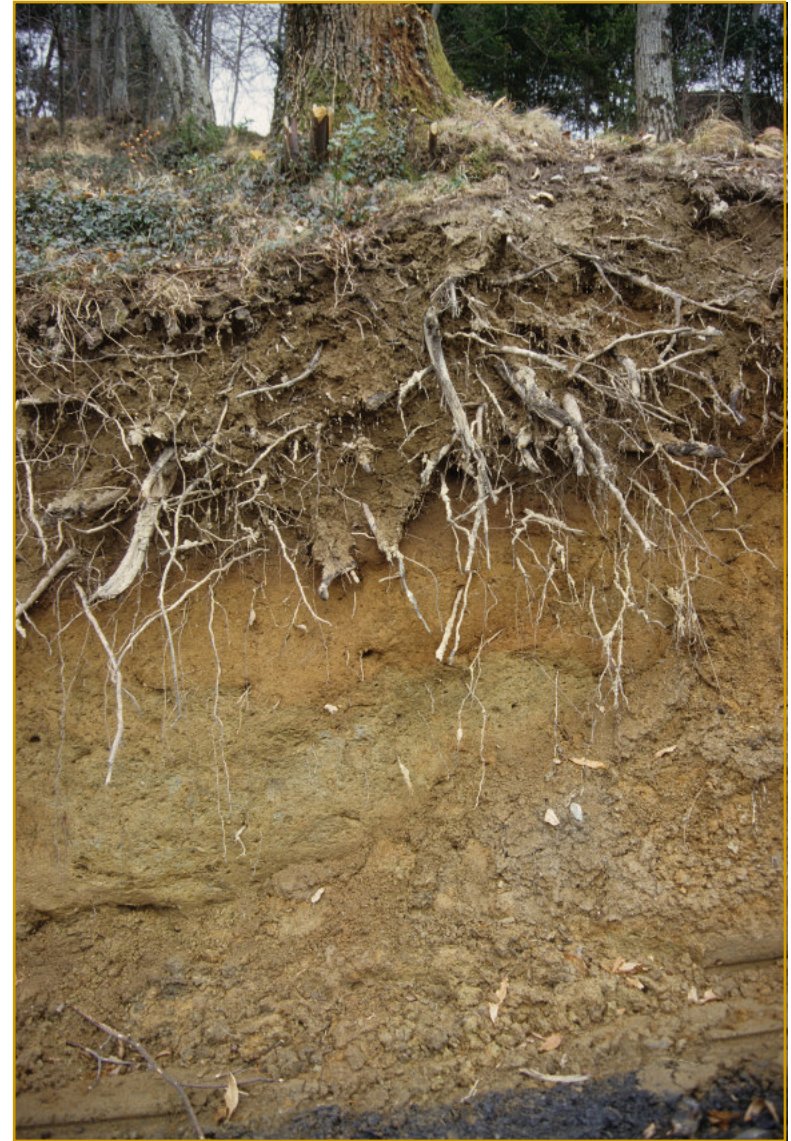
6 - Stazzema: apparato radicale poco profondo del castagno
shallow root system of the chestnut tree

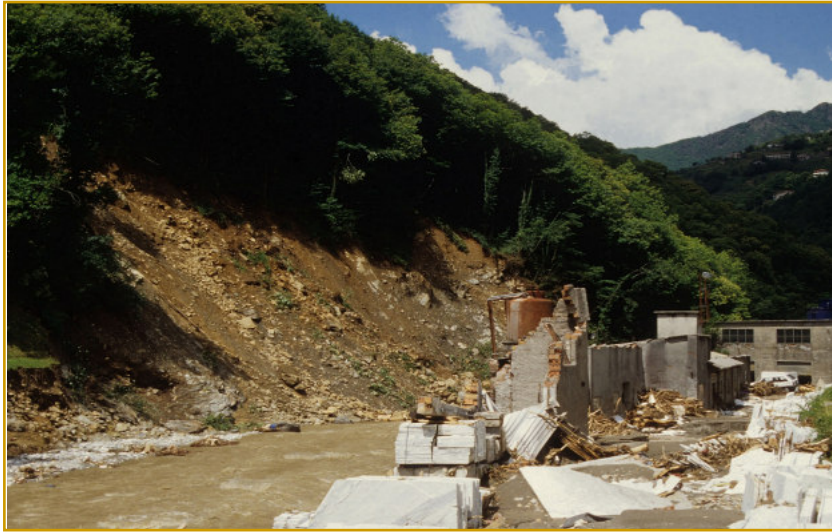
44 - Fornetto: danni a un laboratorio di marmi e frana a bordo fiume
damage to a marble factory and landslide on the river bank

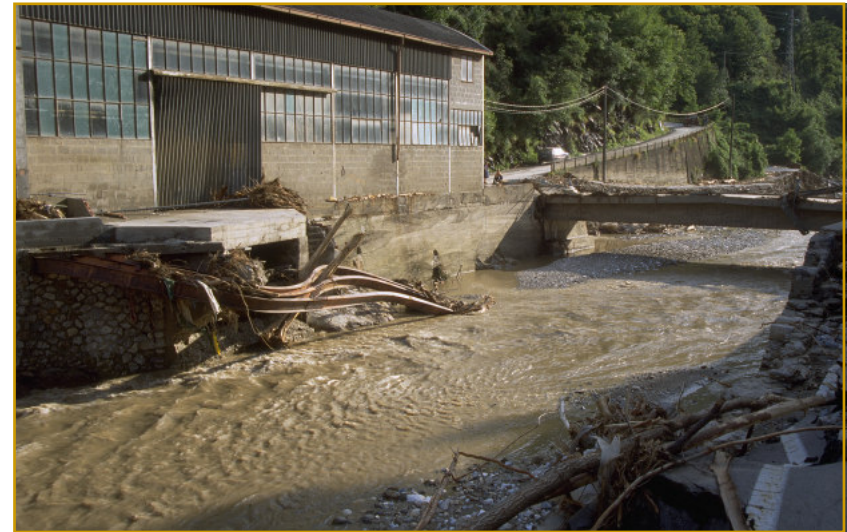
47 - Valentosa: ponte distrutto e ferro piegato dalla piena
bridge destroyed and iron bent by the river overflow
