“DUBBI E PERPLESSITA’ SU ALCUNI PUNTI DEL NUOVO PIANO PER LE ATTIVITA’ ESTRATTIVE ALL’INTERNO DEL PARCO REGIONALE DELLE ALPI APUANE”

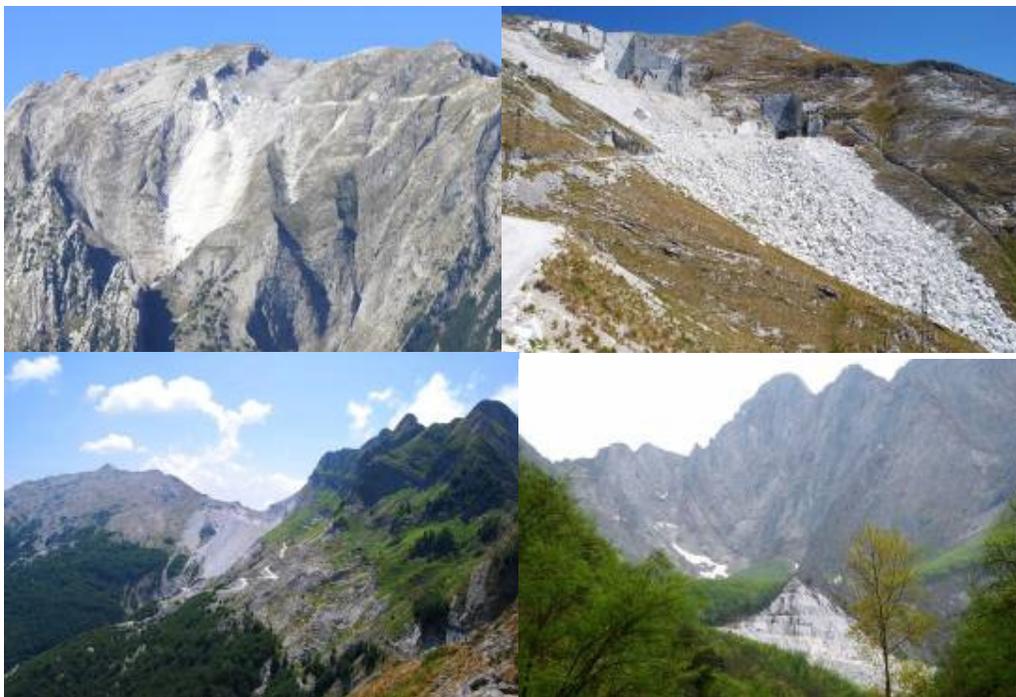
Nelle prime tre foto in senso orario cave in attive ad altitudine superiore ai 1'600 metri: M. Sella, M. Corchia, Passo della Focolaccia. Nell’ultima, cava attiva all’interno del Circo Glaciale del Pizzo d’Uccello, di cui è ben visibile la parete nord.

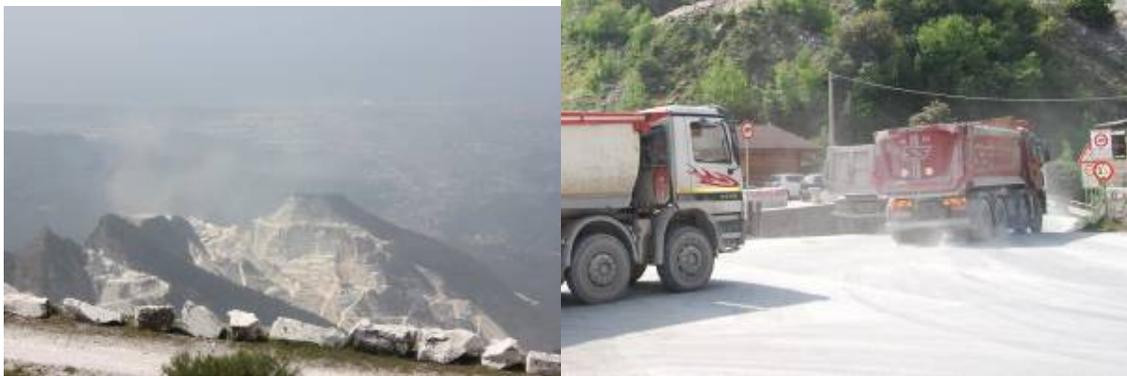
Inquinamento da polveri in atmosfera per lavorazioni di cava e passaggio di camion.

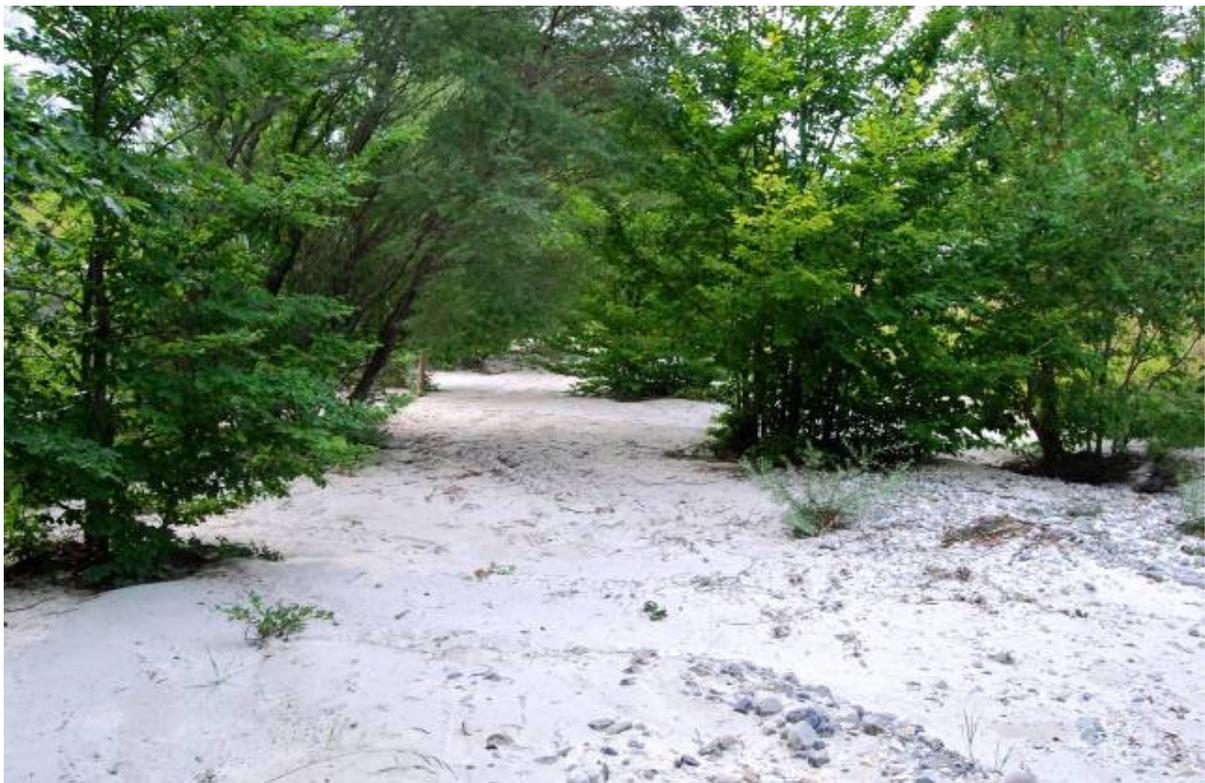
Il letto di un corso d'acqua di montagna, ridotto ad una spiaggia di marmettola.

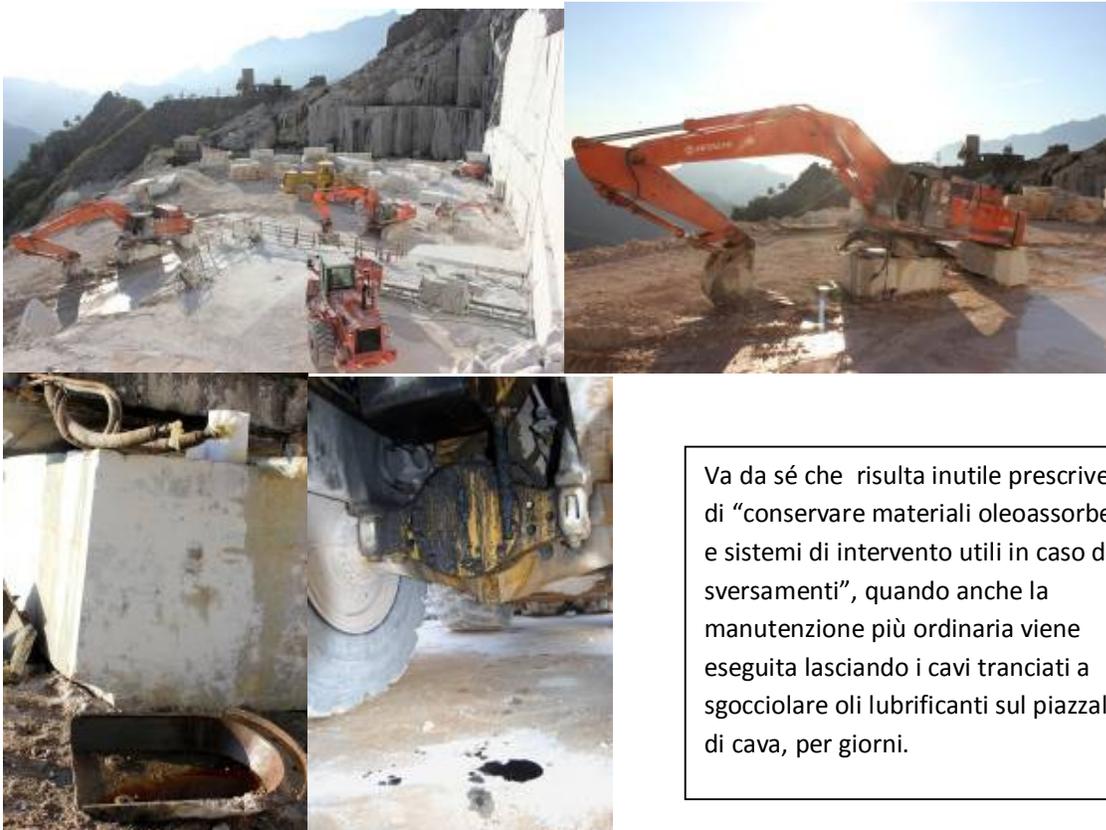
Va da sé che risulta inutile prescrivere di "conservare materiali oleoassorbenti e sistemi di intervento utili in caso di sversamenti", quando anche la manutenzione più ordinaria viene eseguita lasciando i cavi tranciati a sgocciolare oli lubrificanti sul piazzale di cava, per giorni.

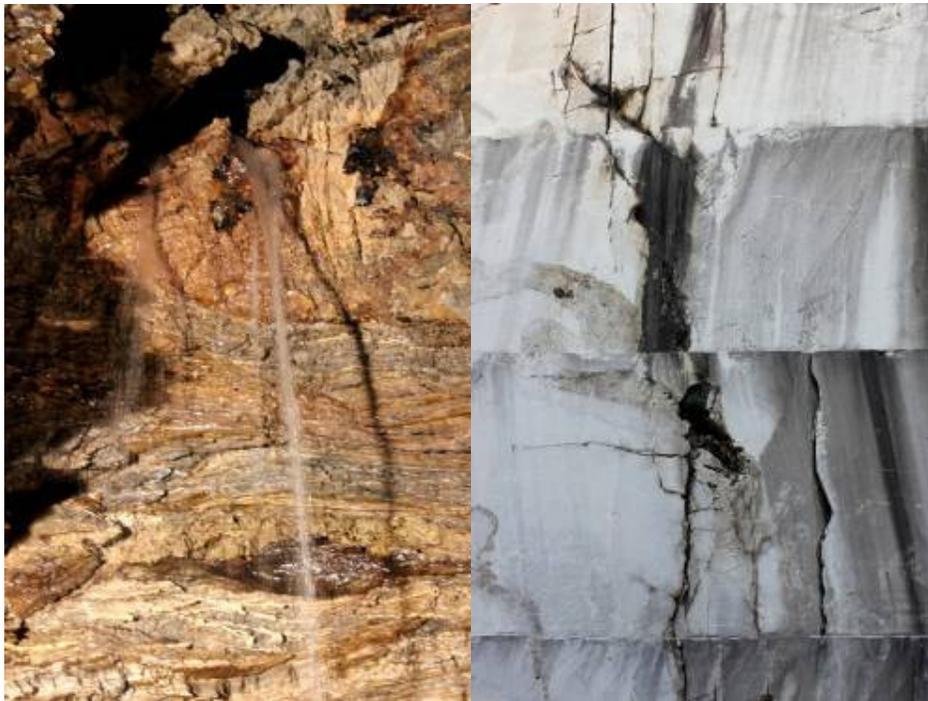
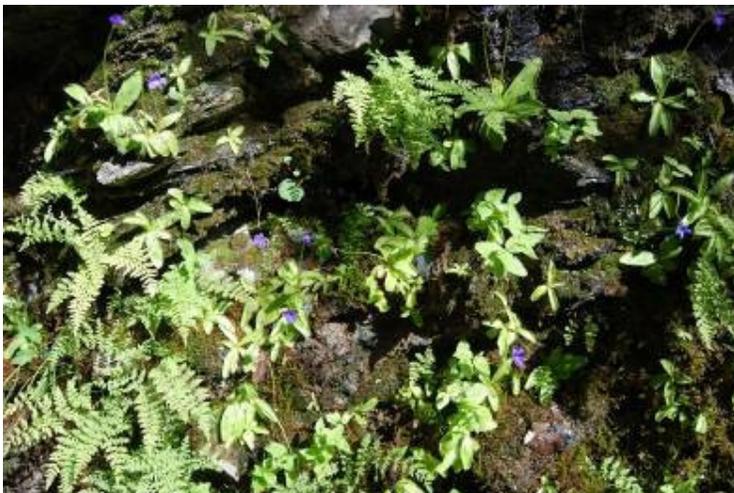
Nelle foto sopra due vene d'acqua: una in grotta allo stato naturale ed una intercettata dall'attività estrattiva, dove ormai non scorre più l'acqua.

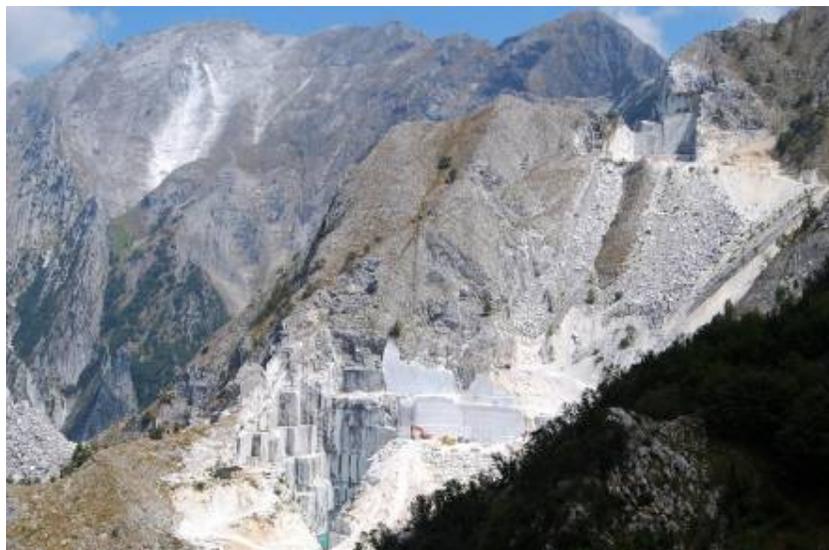
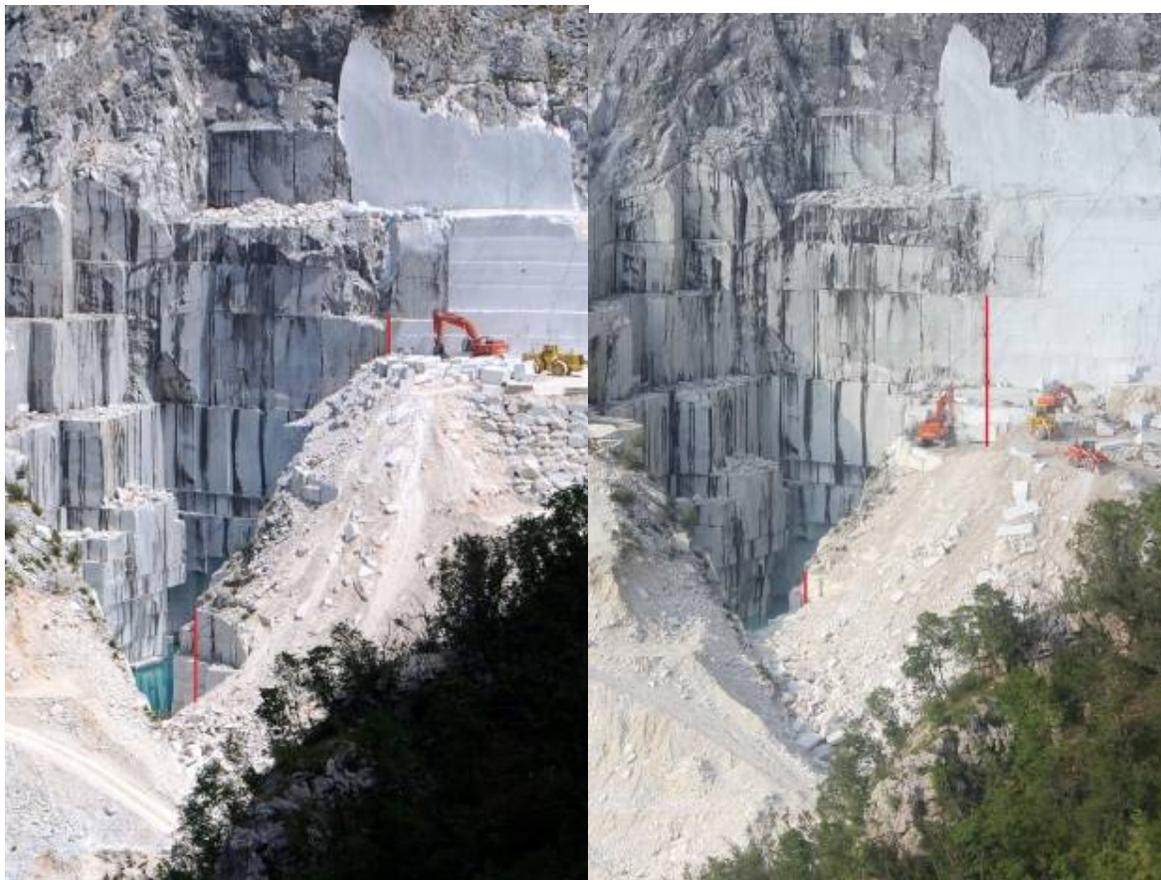
La fotografia a sinistra risale al Giugno 2012, quella a destra al Giugno 2013: si noti come lo specchio d'acqua sia meno visibile e, già da lontano, di come si scorga l'acqua torbida. Si noti anche di quanto in appena un anno si sia abbassato di quota il piazzale di cava prendendo come riferimento le vecchie tagliate nella parete e di quanto, in compenso, si sia espanso il ravaneto.

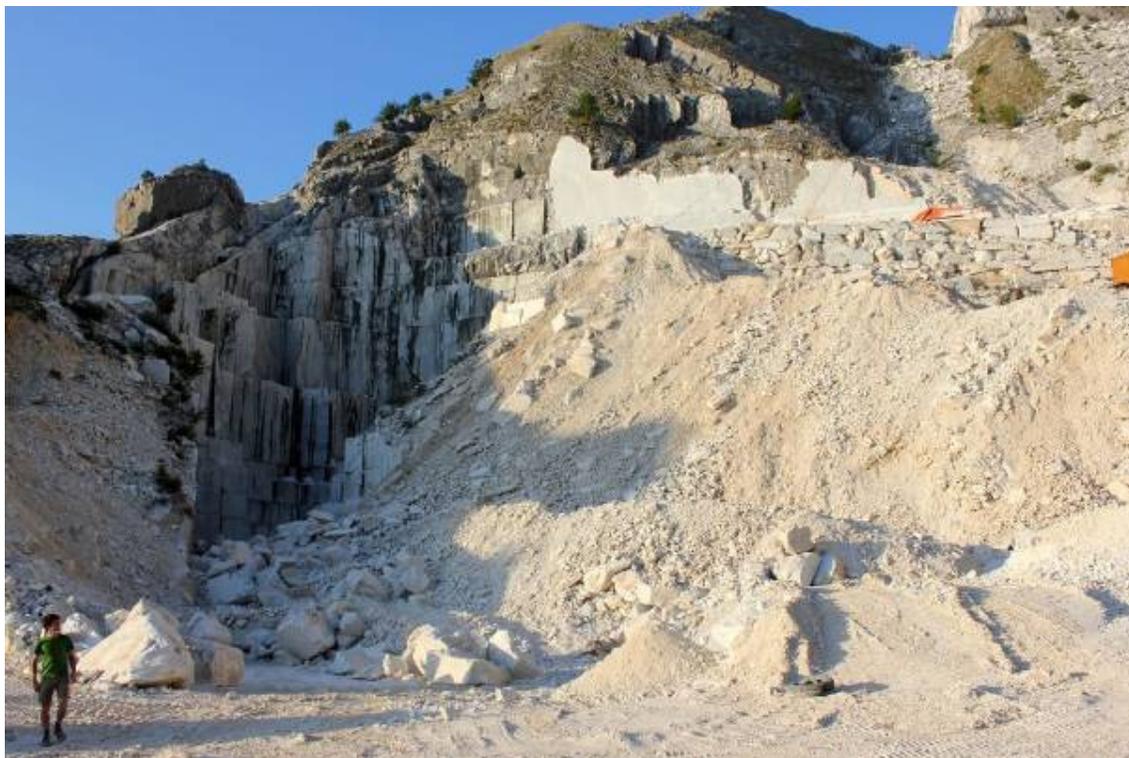
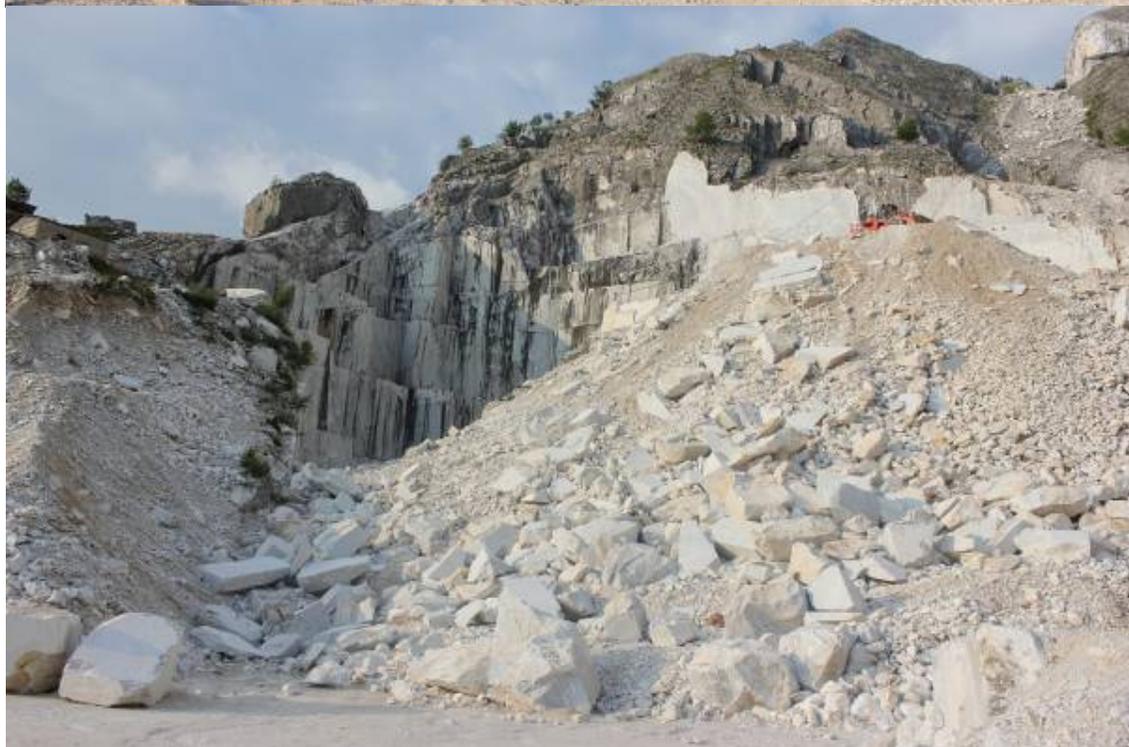
Nella foto sopra come si presentava il ravaneto nel Giugno 2012 ed in quella sotto come si presenta a distanza di un anno dopo. Il laghetto rimane sulla sinistra.

Questo perché gli scarti dell'escavazione, **-marmettola, terre e detriti-** vengono sgombrati dal piazzale di cava e riversati nell'area sottostante andando a depositarsi a mo' di cono di deiezione, dove il materiale si deposita uniformemente in tutte le direzioni, finendo quindi anche verso sinistra, cioè dove si trova il laghetto coi tritoni. E' innegabile che, **se non verranno prese adeguate misure di tutela e conservazione questa colonia**, che vanta almeno un **centinaio di esemplari** (contati a vista sulla superficie dell'acqua), è destinata a scomparire in breve tempo.

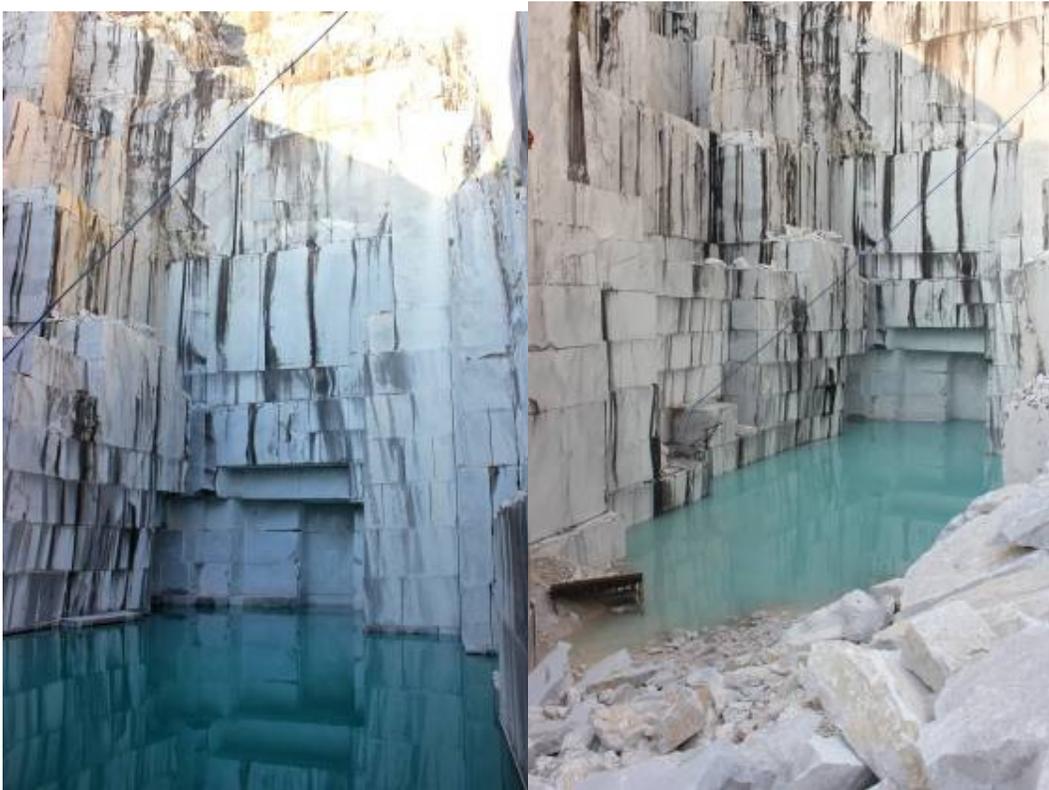
A sinistra le condizioni di limpidezza dell'acqua nel Giugno 2012, a destra quelle attuali.

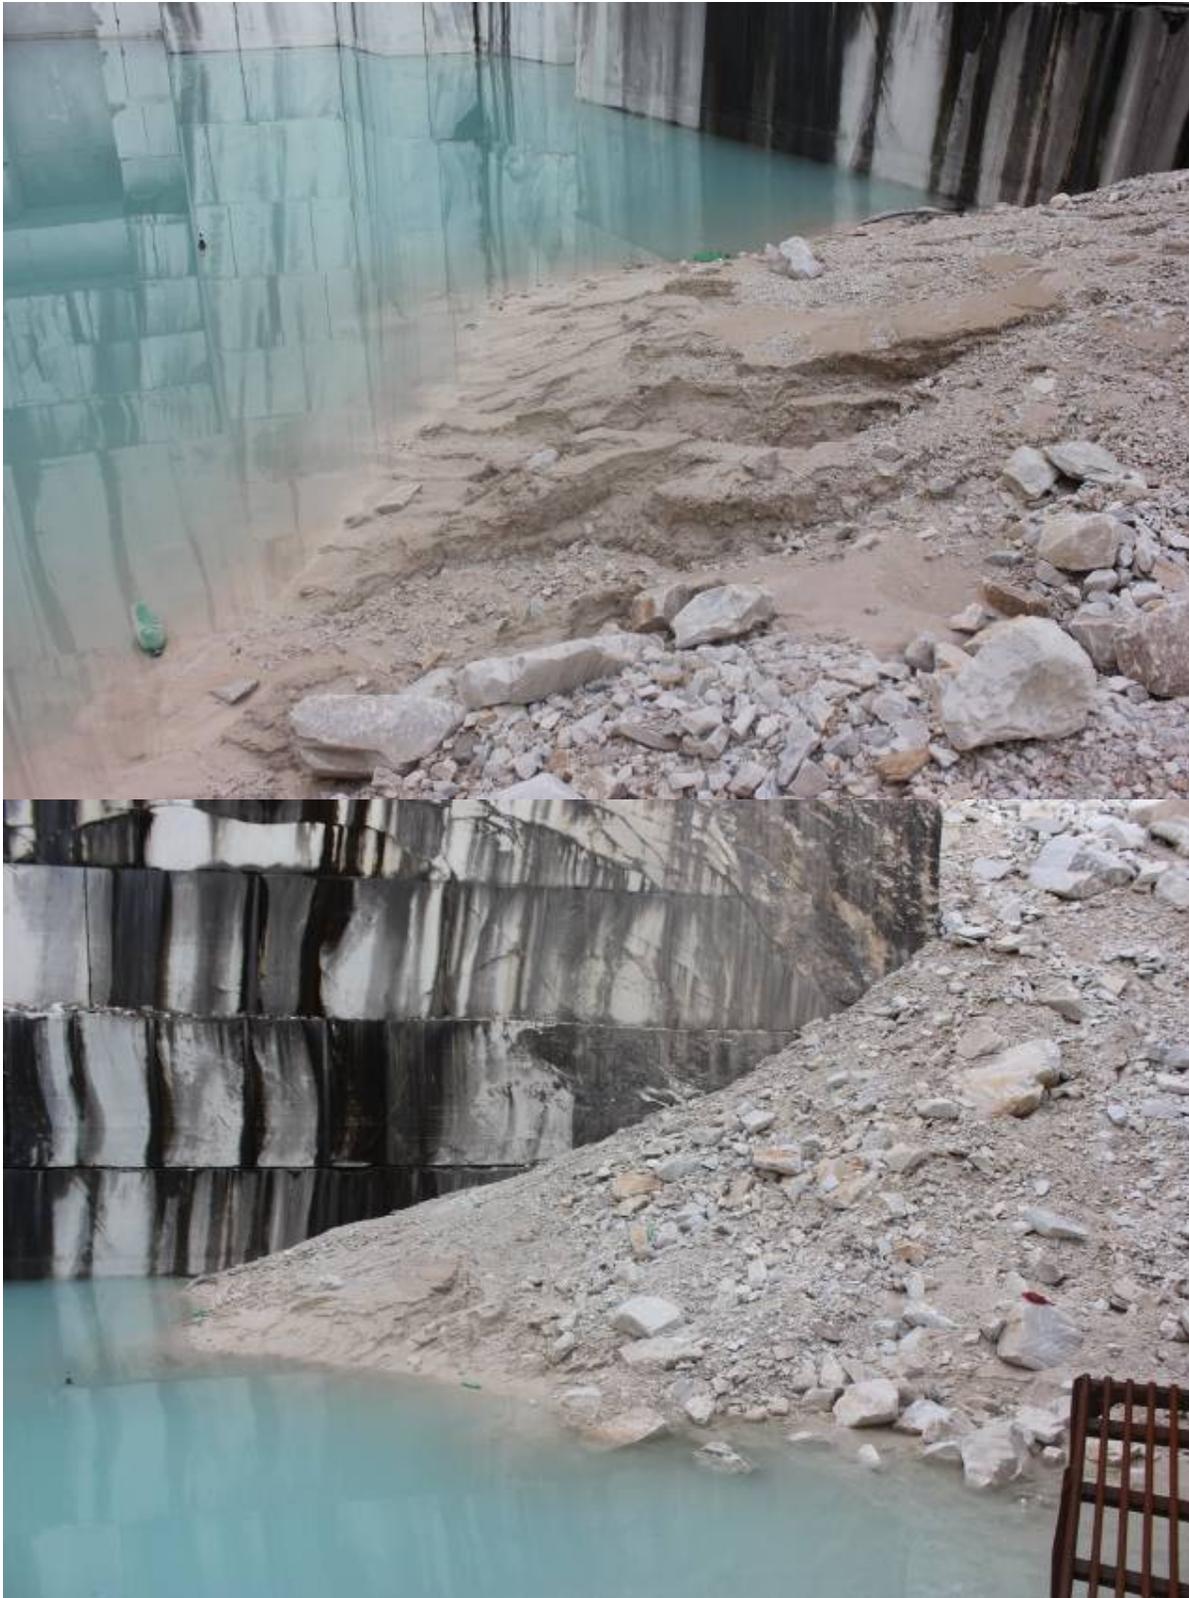
Terre, scarti di lavorazione e marmettola stanno gradualmente, ed inesorabilmente, colmando il laghetto.

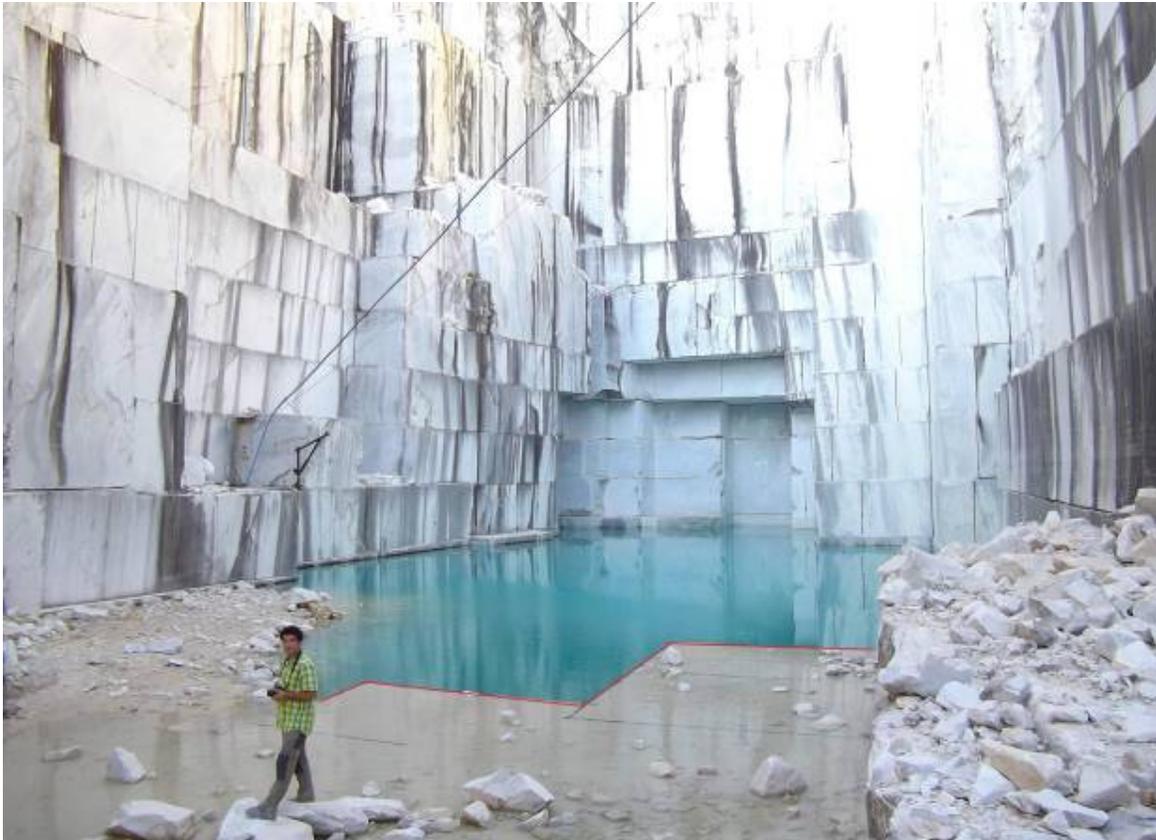
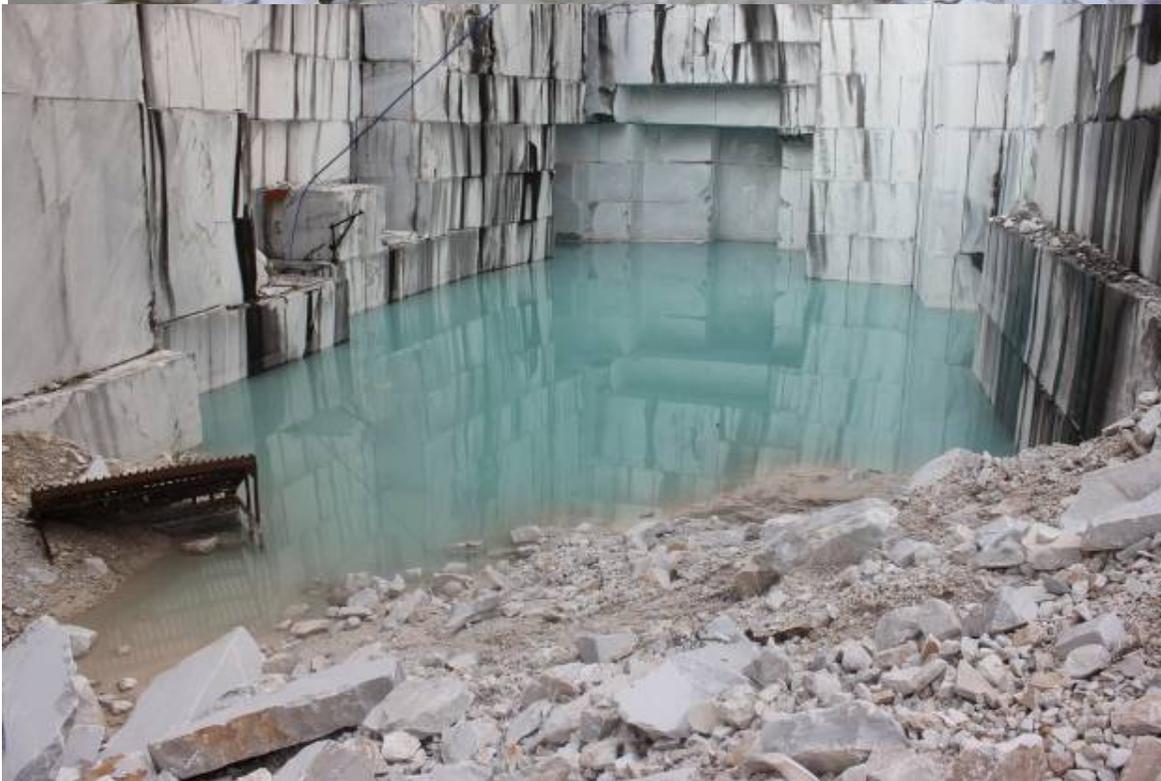
Riferimenti visivi: a distanza di un anno le linee delle vecchie tagliate non sono più visibili perché ricoperte dalla colata di terre, detriti e marmettola.
