Progetto:
PROGETTO DI COLTIVAZIONE – CAVA COLUBRAIA FORMIGNACOLA SCHEDA PIT/PPR BACINO N°7 MONTE PALLERINA COLUBRAIA – COMUNE DI VAGLI SOTTO – PROVINCIA LUCCA – REGIONE TOSCANA

Titolo documento:
INTEGRAZIONE VOLONTARIA FEBBRAIO 2022: NOTE TECNICHE RELATIVE AI VERBALI N.05/22 E 06/22 COMANDO GUARDIAPARCO

RELAZIONE TECNICA	Tipologia GEO	Numero 026.00.21	Pagine: 22	Denominazione file: INTEGRAZIONI VOLONTARIE_piano21_colform_feb22b	Allegati: Tavole Grafiche
----------------------	------------------	---------------------	---------------	--------------------------------------------------------------------------	------------------------------

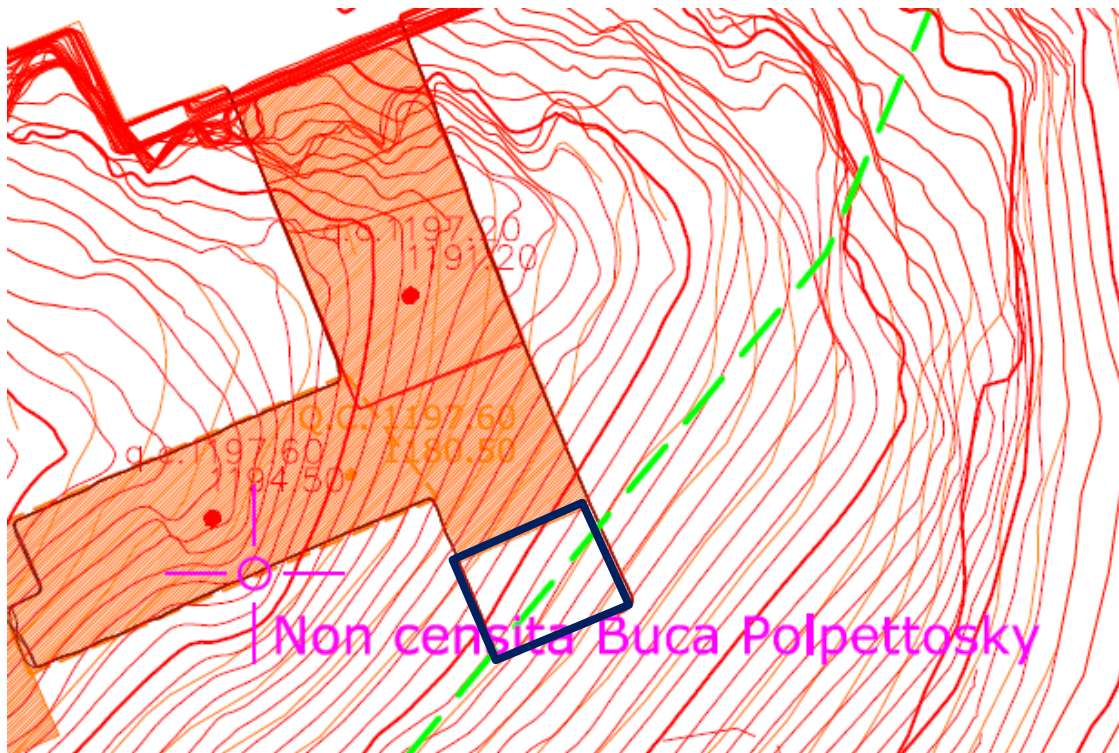
Figura 2: Stralcio non in scala della GALLERIA A

- A. GALLERIA A: tratto del ramo SE del cantiere sotterraneo nell'estremità meridionale dell'area in disponibilità avente luce libera 6.0m, profondità circa 4.50, piano di calpestio a q.1194.5m s.l.m., tetto a q.1197.6m s.l.m. e altezza di circa 3.10m, per volume complessivo di 83.7mc, (Figura 2).
- B. GALLERIA B: è un sottocala esposto a NE alla base della tecchia principale sottostante la Via Vandelli avente luce libera 6.0m, profondità circa 4.00, piano di calpestio a q.1186.8m s.l.m., tetto a q.1190.0m s.l.m. e altezza di circa 3.20m, per volume complessivo di 76.8mc (Figura 3);

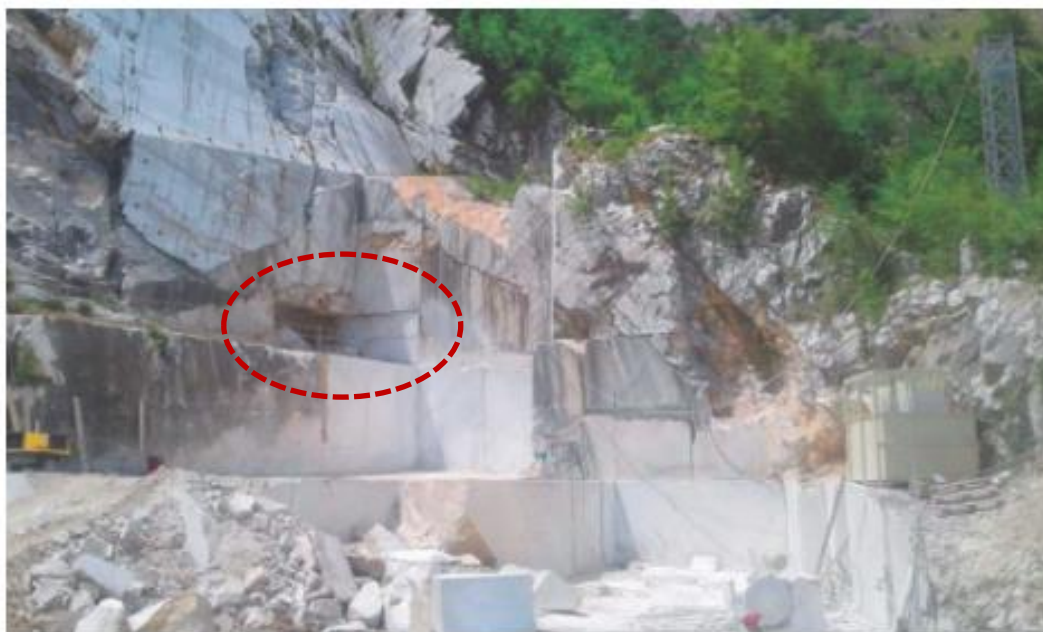
Figura 7: prima pagina di copertina della relazione tecnica di SCIA 2019 con evidenziato il tratto di galleria imputato.

**RELAZIONE TECNICA PER ESECUZIONE DI LAVORI DI AMPLIAMENTO
E MESSA IN SICUREZZA DEI CANTIERI AUTORIZZATI
DELLA CAVA "COLUBRAIA – FORMIGNACOLA"**

**PROCEDURA DI SCIA PER ESECUZIONE DI LAVORI DI AMPLIAMENTO
IN VOLUMETRIA NON SOSTANZIALE PREVISTA ART. 23 L.R. 35/2015
L. 241 /1990 – Segnalazione Certificata Inizio Attività**

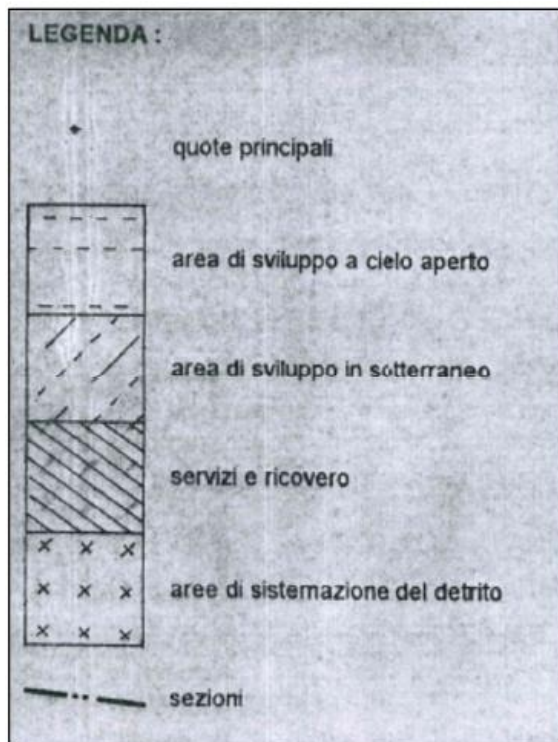
Figura 10: Particolare dell'area di ubicazione del tratto di galleria imputato ricavato dallo stralcio non in scala di Tav.8 del Piano 1996 con indicata l'area di ubicazione del tratto di galleria.

Il piazzale era ubicato a q.1'189.7m s.l.m. e nella parte meridionale era costituito di marmo, mentre nella parte settentrionale era costituito di materiale detritico fino a contro alla parete residuale, in corrispondenza della quale era presente un differente tratto grafico ad indicare un sottocala (dettaglio in Figura 10).

E' pertanto evidente che nell'area del contestato tratto di galleria era preesistente un sottocala già nel 1996, prima che la Onymar Quarries srl iniziasse le attività estrattive all'interno del sito.

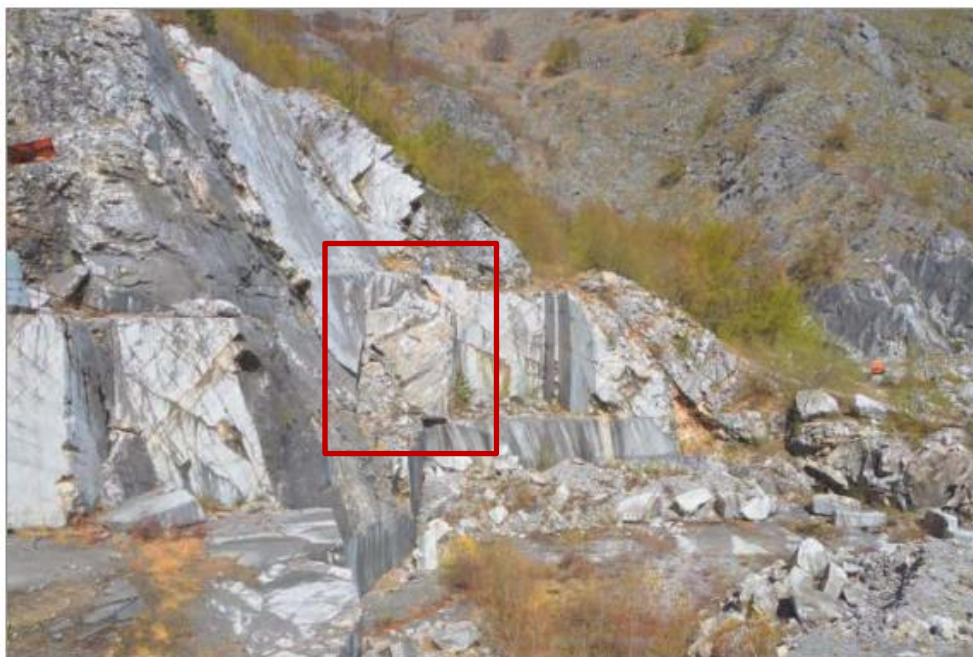
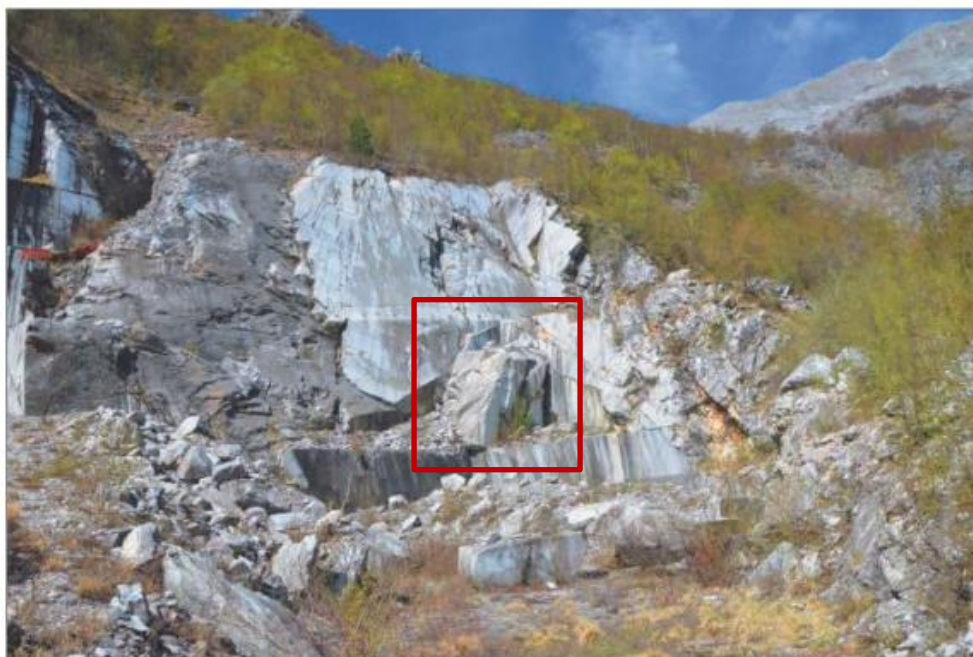
Figura 11: Pag. 33 della Relazione Paesaggistica allegata al piano di riattivazione (Geol. Landucci, Febbraio 2017).

Come evidenziato nelle foto di pag.33 della relazione paesaggistica l'area risulta occupata da materiale roccioso distaccato dall'ammasso e pertanto il tratto di galleria non poteva essere individuato dal rilievo laser-scanner fatto eseguire dalla Società alla ROC srl in data 15.04.2016, di cui si allega di seguito fattura n.42/16 del 30.04.2016.

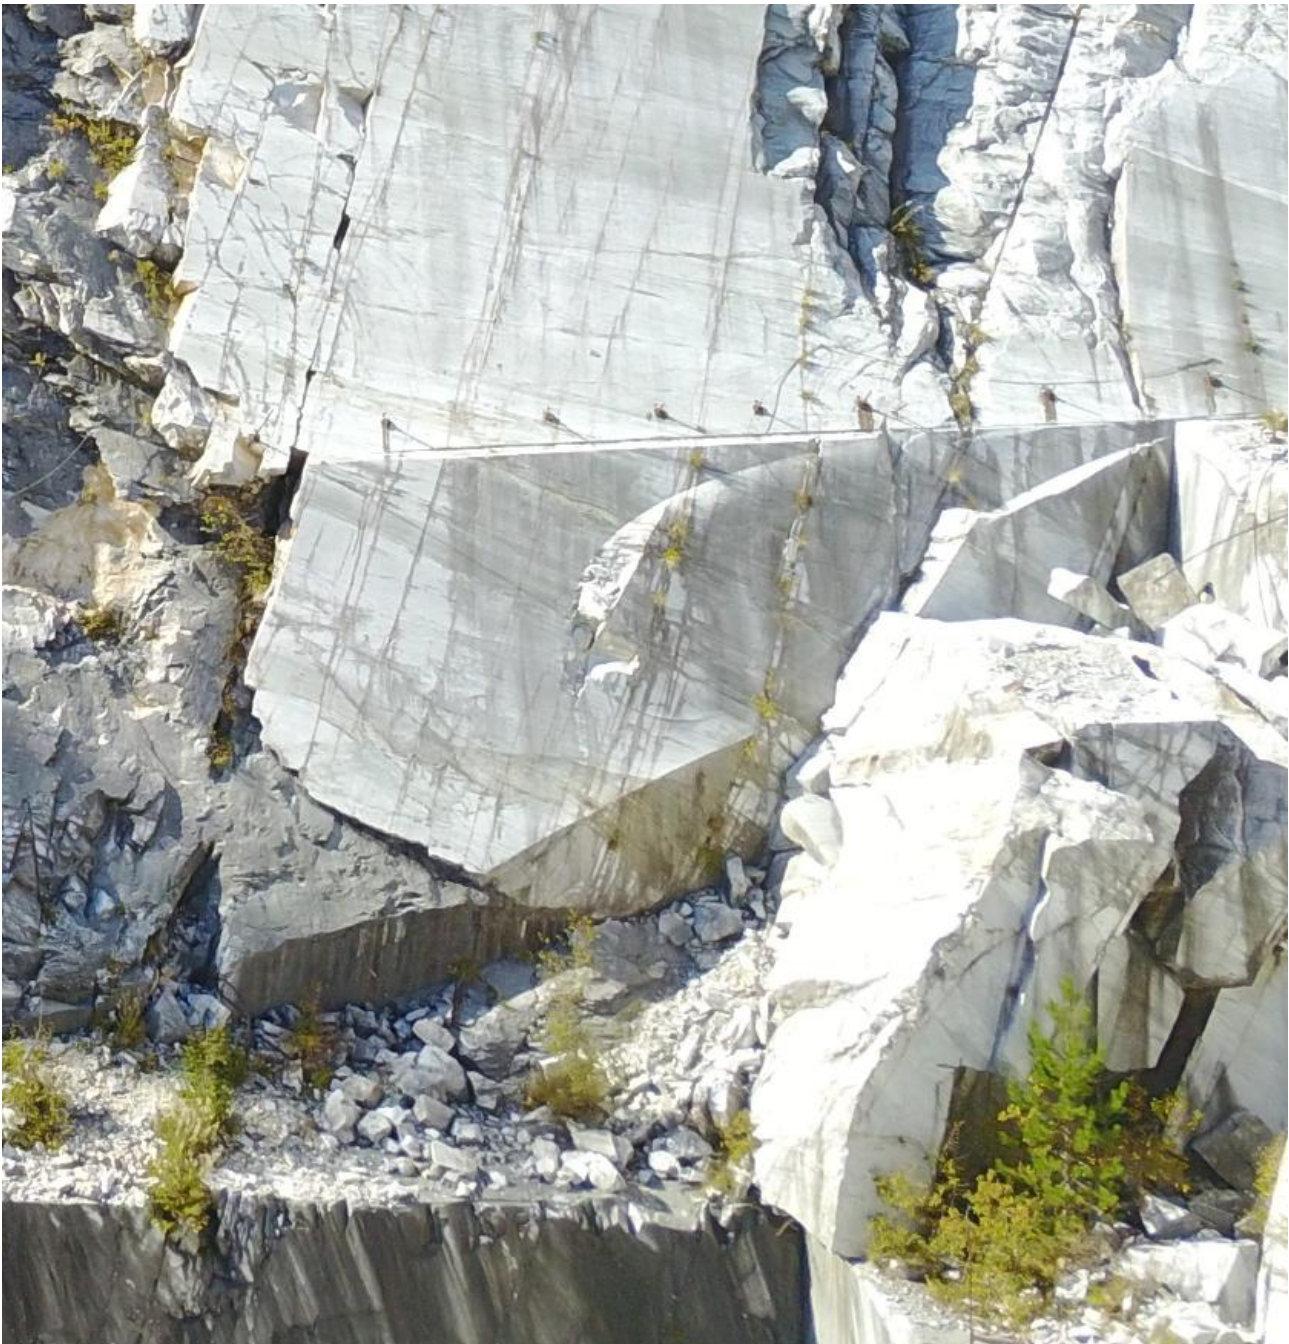
Figura 14: Foto del 2017 dell'area di ubicazione del tratto di galleria dove si riconosce il portale di accesso crollato.

Dal dettaglio della nuvola di punti di Figura 13 e dalla successiva foto riportata in Figura 14, realizzata all'epoca, si notano lo spigolo superiore sinistro dell'accesso, la spalla sinistra, e seppur scalettato, a seguito del crollo, il contorno del tetto, ed ancora il taglio sub-verticale eseguito in corrispondenza della spalla destra.

E' pertanto evidente che nell'area del contestato tratto di galleria era preesistente un accesso sotterraneo su cui è franata la soletta di copertura prima che la Onymar Quarries srl iniziasse le attività estrattive all'interno del sito.

Confrontando lo stato dell'area di Figura 14 con lo stato al 2018 di Figura 15, a seguito della bonifica dell'area mediante rimozione degli elementi isolati, si evince che nulla è cambiato relativamente al contorno dello scavo (tecchie, gradone residuale, etc...) e che il tetto della galleria residuale è la prosecuzione del taglio al tetto eseguito per la parte di sotterraneo franata (Figura 16).

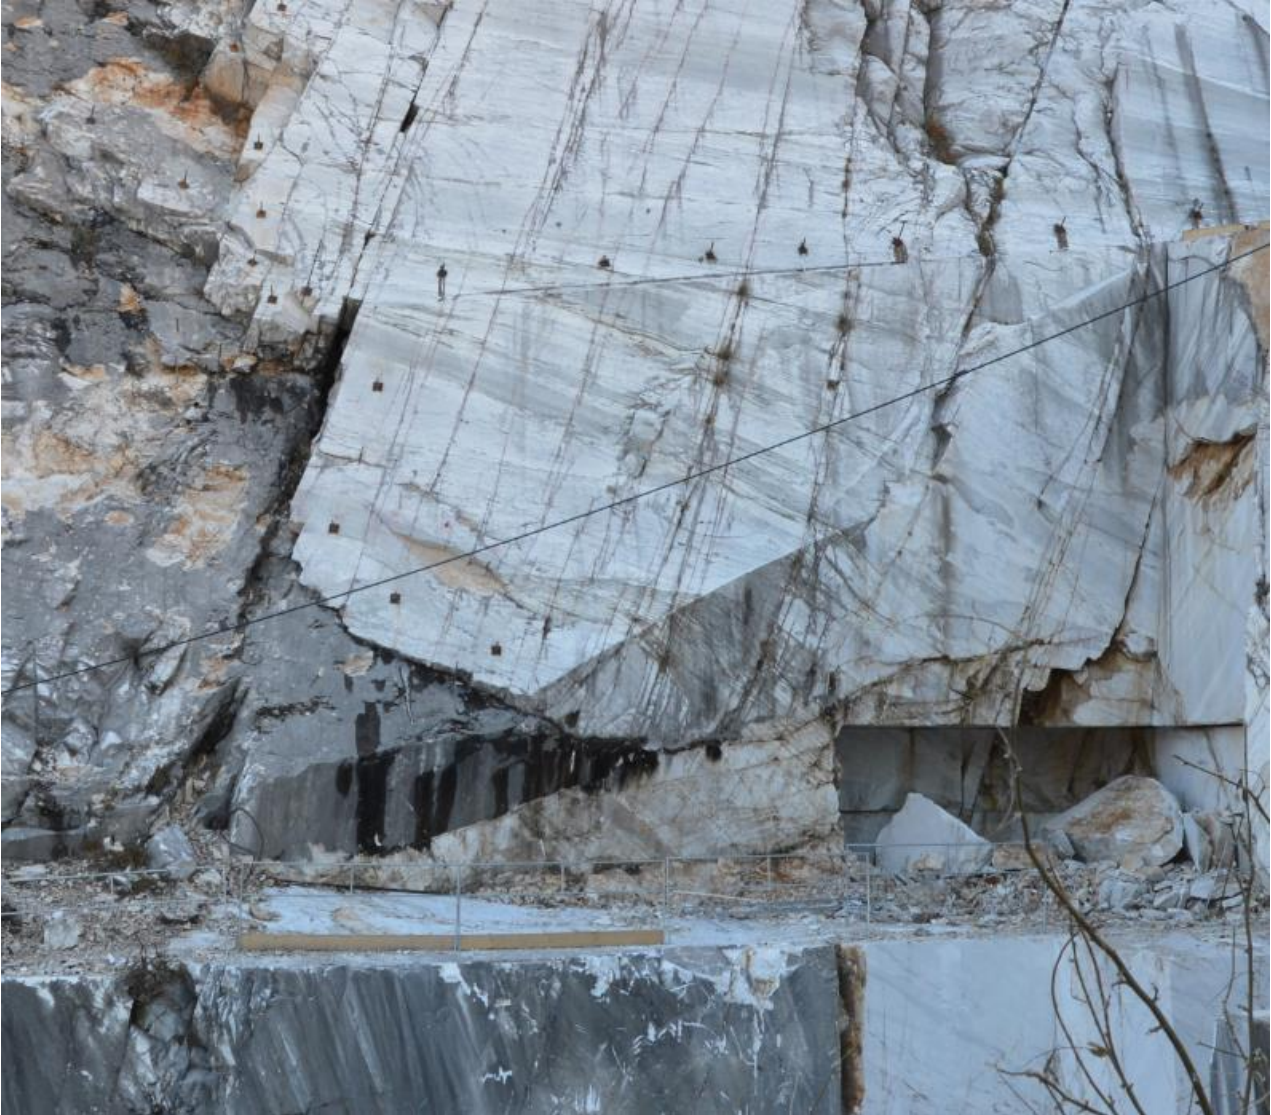
Figura 15: Foto del 2018 dell'area di ubicazione del tratto di galleria dove si riconosce il portale di accesso crollato.

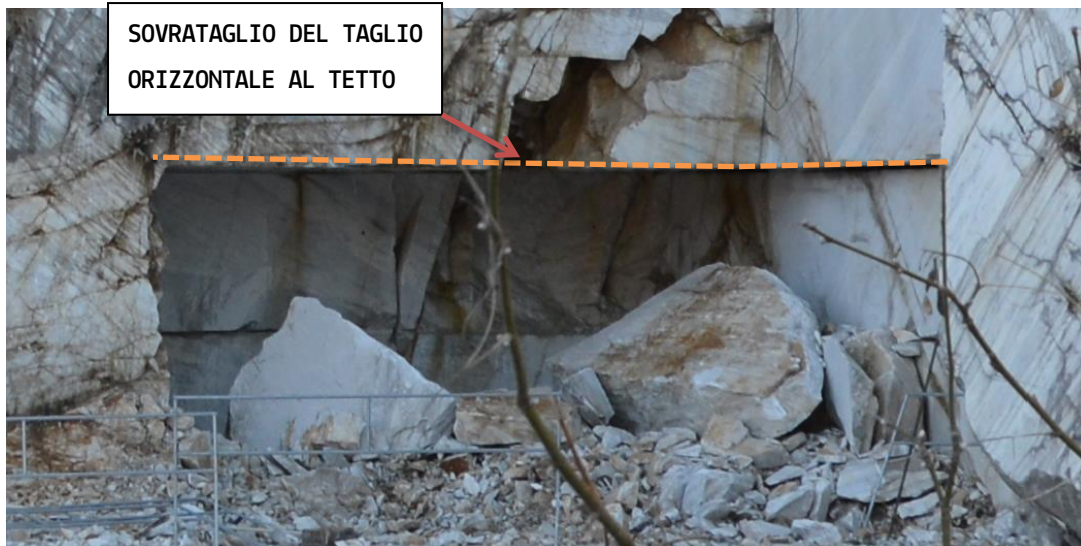
Figura 16: Particolare del tratto di galleria imputato con indicato il taglio al tetto in prosecuzione di quello più esterno coincidente con il tratto di sotterraneo rimosso per franamento del portale.

Si deve inoltre osservare che i moderni macchinari impiegati per la realizzazione di tracciamenti permettono di escavare vuoti sotterranei aventi altezze comprese tra 5.0-6.0m, superiori all'altezza di 3.2m riscontrata nel tratto di galleria imputato ed attribuibile all'utilizzo delle vecchie tagliatrici su colonne impiegate fino alla fine degli anni '90.

Il tratto di galleria in presunta difformità è stato realizzato prima del 2017 e verosimilmente nel 1996 in continuità con quello soggetto al franamento del portale, ovvero prima che la Onymar Quarries srl iniziasse le attività estrattive all'interno del sito. La Onymar Quarries srl non dispone e non disponeva inoltre di mezzi e/o macchinari idonei a realizzare ed operare in scavi sotterranei di ridotte dimensioni come il tratto di galleria imputato.
