COMMISSIONE
TUTELA AMBIENTE MONTANO
TOSCANA

Osservazioni alla
richiesta di autorizzazione per il progetto di coltivazione di
Cava Crespina (Fivizzano)

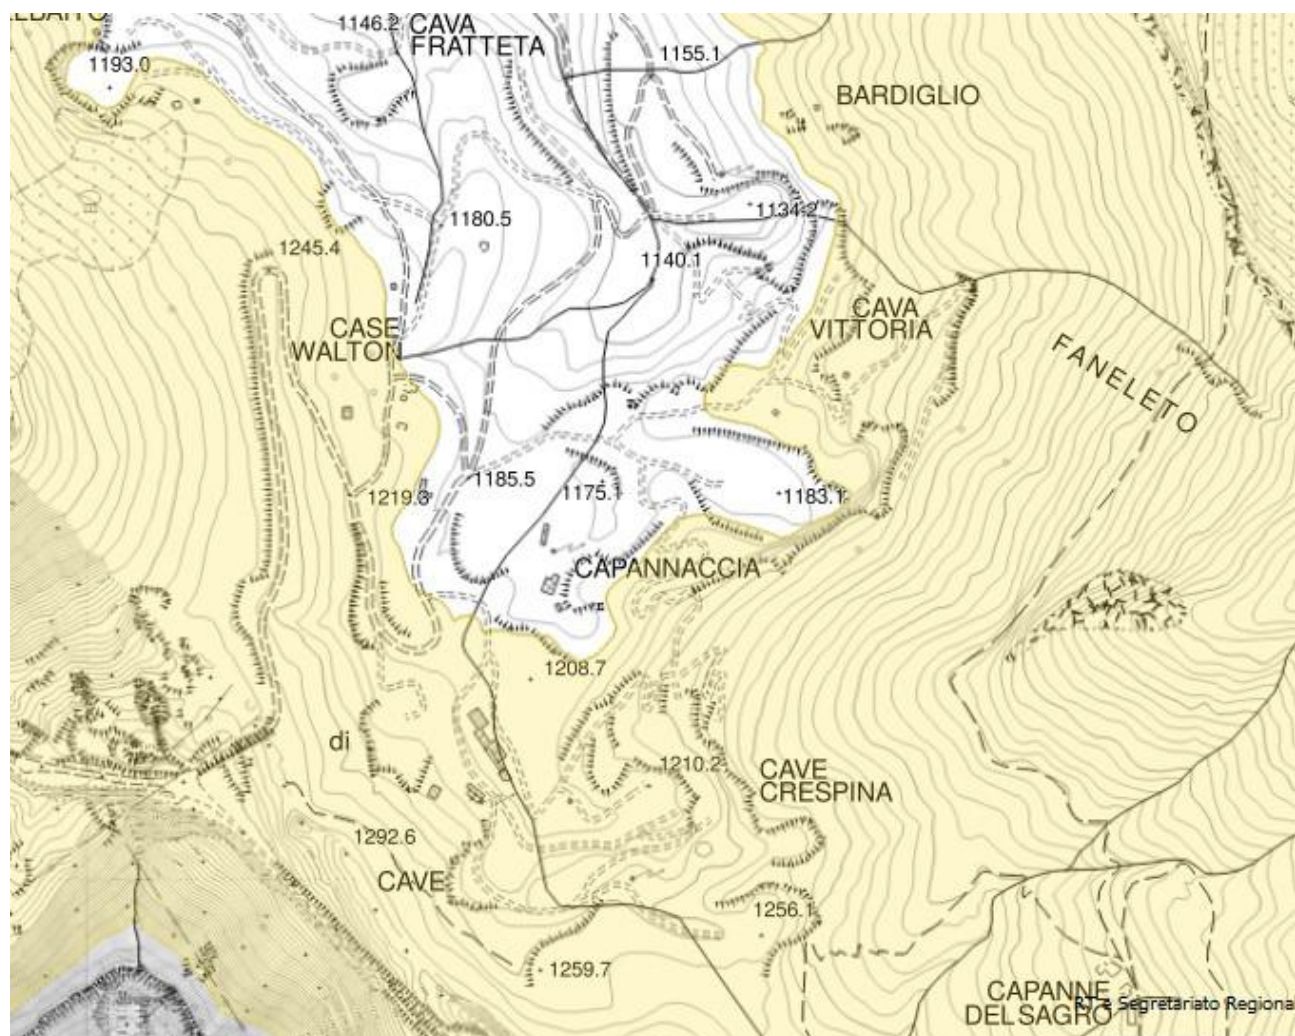
Si osserva che tutta l'area estrattiva si colloca al di sopra del limite dei 1200 m s.l.m., come mostrato nella seguente figura ricavata da Geoscopio della Regione Toscana, quindi rientra nelle aree tutelate per legge (D. Lgs. 42/2004 art. 142) :

Si chiede pertanto il rispetto di queste indicazioni e il diniego alla richiesta di riattivazione o ampliamenti delle attività estrattive al di sopra dei 1200 m s.l.m..

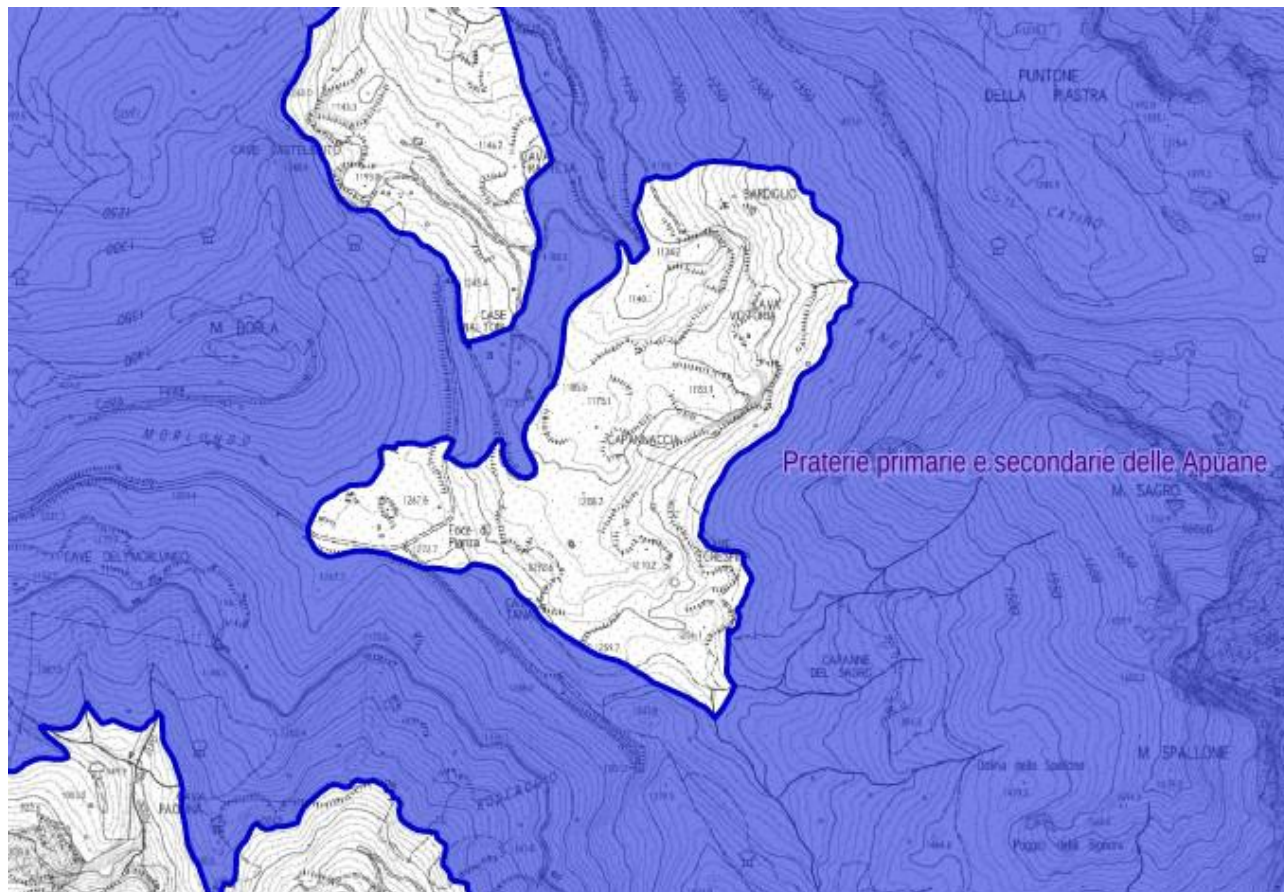
L'area fino ad ora interessata dalla attività estrattiva è contigua alla ZPS "Praterie primarie e secondarie delle Apuane", come mostrato nella seguente figura tratta da Geoscopio della Regione Toscana, ed anzi parrebbe averla leggermente interessata:

Risulta pertanto che il progetto non può che aggravare questa criticità e l'utilizzo della viabilità interna alla ZPS è palesemente in contrasto con le finalità della stessa. La coerenza dell'attività estrattiva con la ZPS dovrebbe essere documentata con una VINCA.

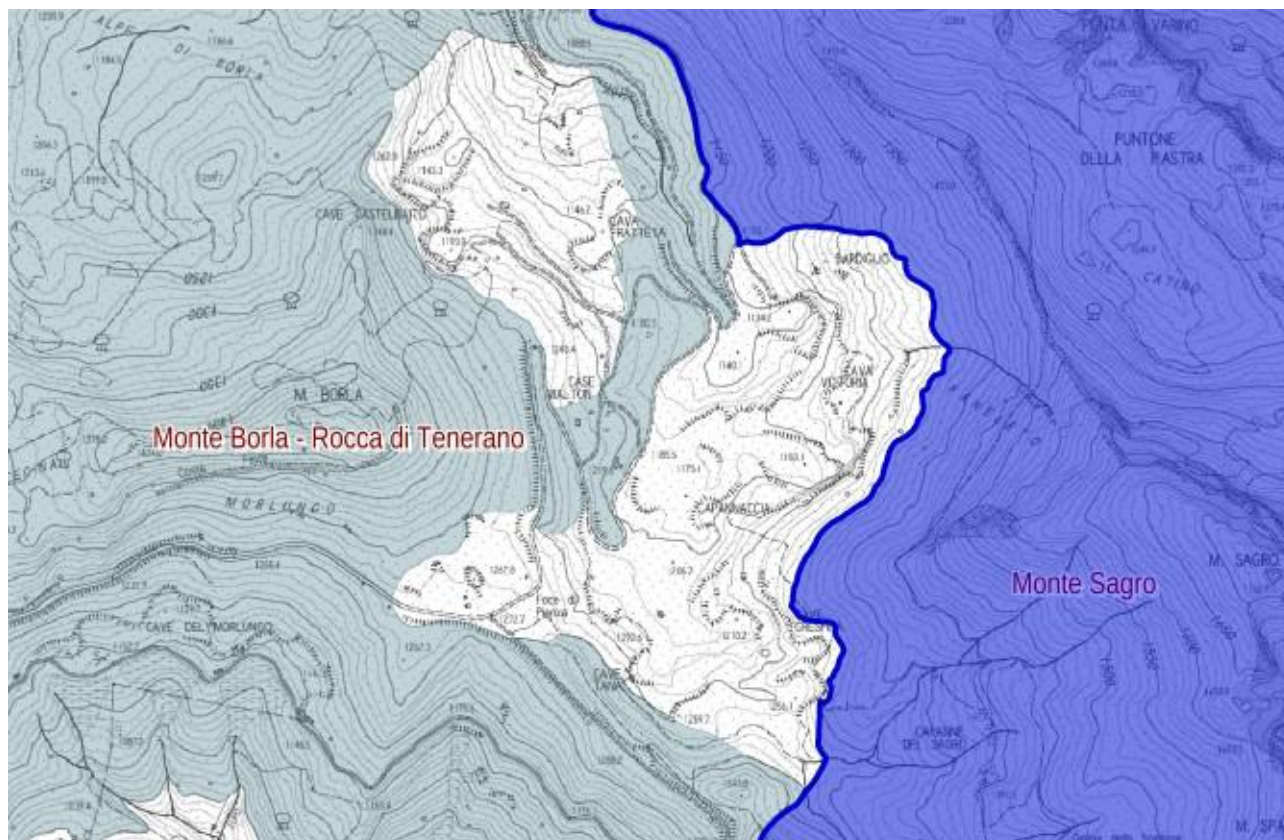
L'area è strettamente contigua con le ZSC "Monte Sagro", a Est, e "Monte Borla – Rocca di Tenerano", a Ovest, come mostrato nella seguente figura tratta da Geoscopio della Regione Toscana

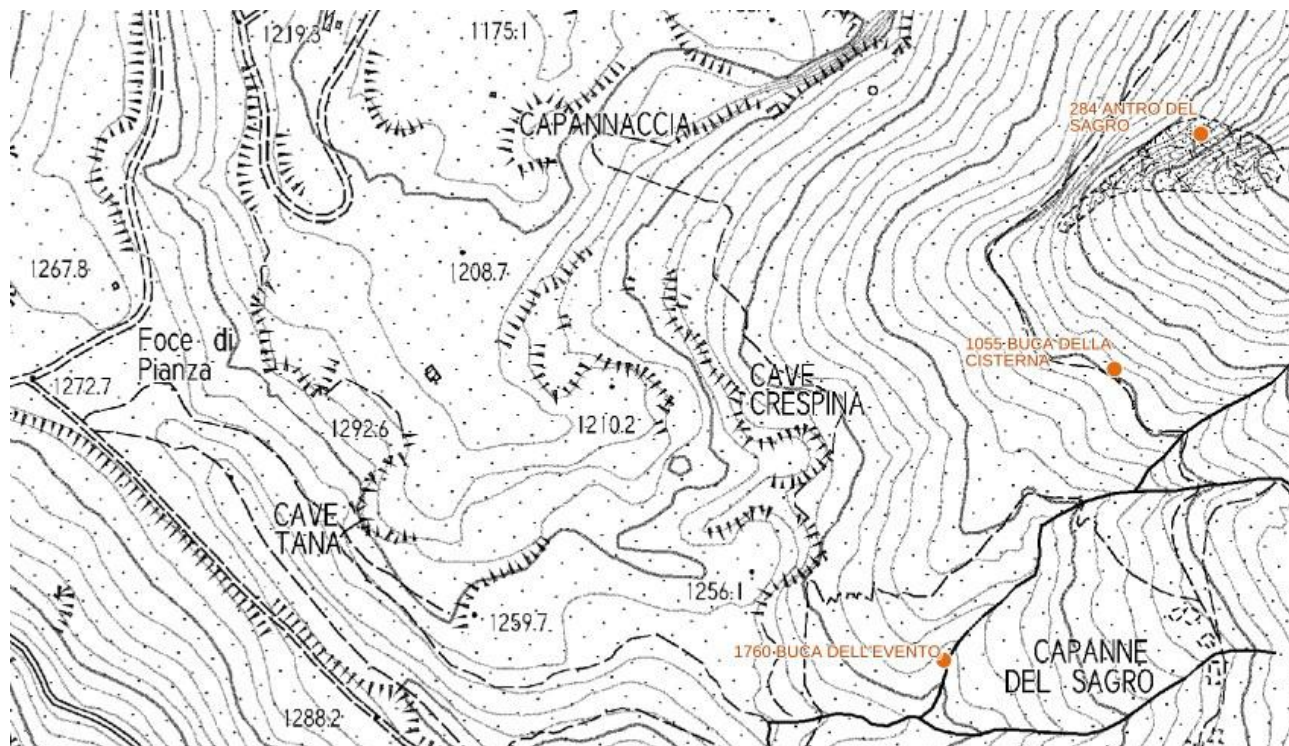
Il Geoscopio della Regione Toscana altresì individua quanto riportato nella seguente figura:

Sono cioè presenti 3 cavità carsiche a monte della cava, una delle quali (Buca dell'Evento) dista poche decine di metri dal fronte di cava attuale. La scheda di questa cavità ne attesta la profondità esplorata pari a 79 m ed il carattere "assorbente", ed avendo l'ingresso a quota 1305 m s.l.m. significa che solo la parte esplorata si estende più in basso del piano attuale di cava. Risulta quindi ovvio che la fratturazione che inevitabilmente interessa l'ammasso roccioso alimenta il sistema carsico che trova espressione superficiale in questa cavità e nelle altre individuate nella cartografia prima riportata.

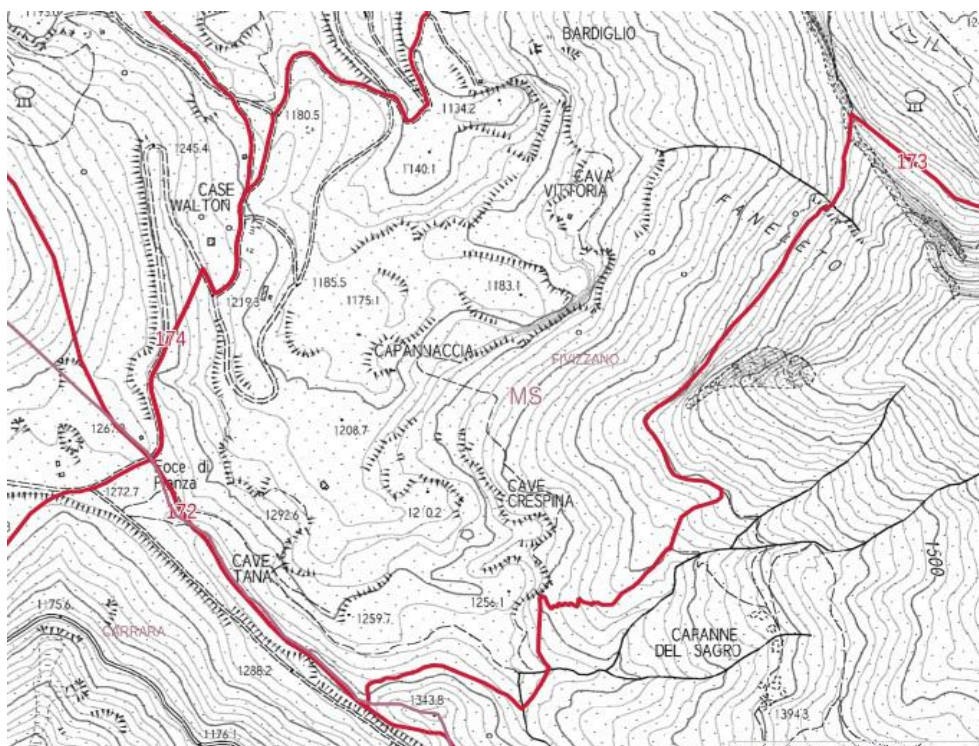
I sentieri presenti nell'area sono riportati nella seguente figura:

La conservazione e valorizzazione di questi sentieri pare difficilmente compatibile con le attività estrattive contigue. Non è in essere alcuna convenzione con il CAI ed il richiedente non ha titolo per darla come assolta.

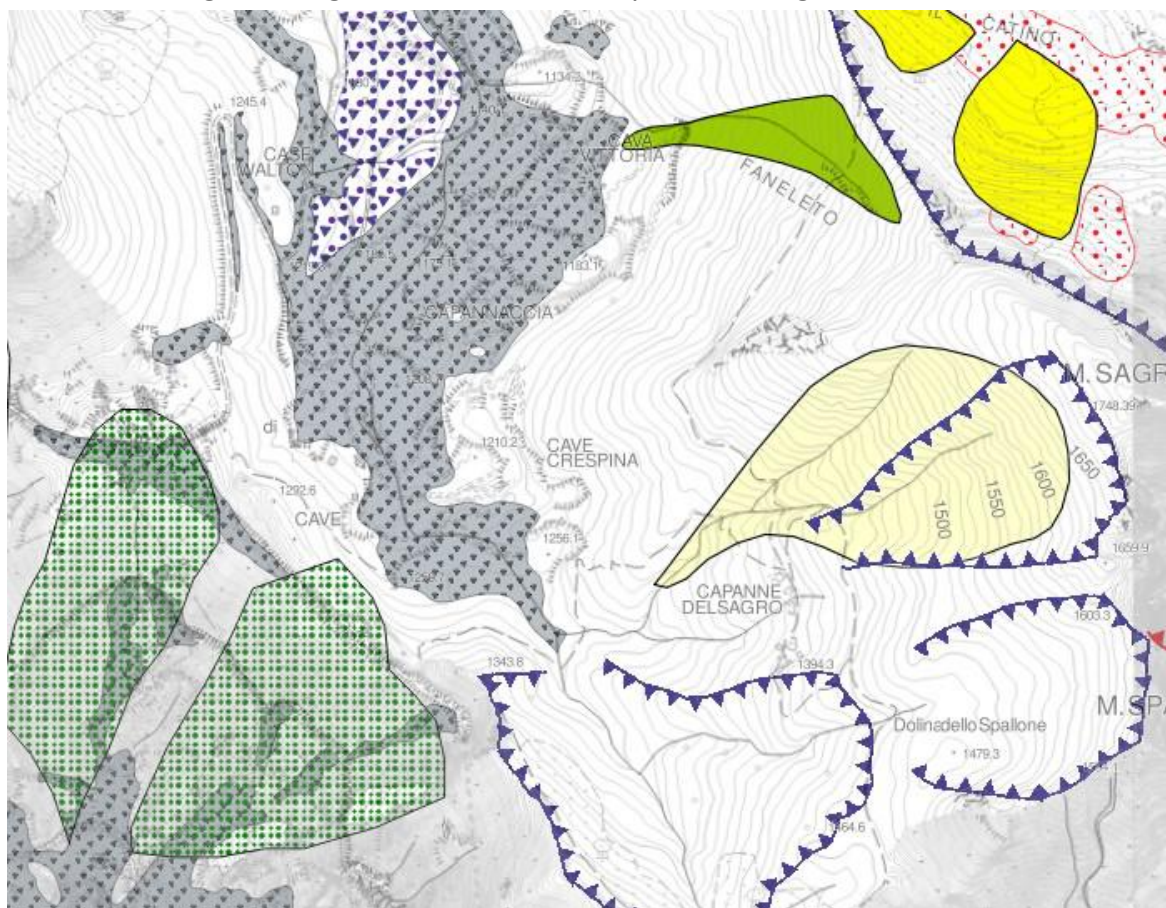
L'area ove insiste l'attività estrattiva ha caratteristiche geomorfologiche particolari, come mostrato nella seguente figura tratta da Geoscopio della Regione Toscana:

Sono quindi presenti sia forme glaciali, quali morene e circhi, sia forme di instabilità; le prime devono essere oggetto di tutela ambientale le seconde di doverosa attenzione. In ambedue i casi la presenza di una attività estrattiva posta immediatamente a valle difficilmente può garantire tutela e attenzione.
