Parco Regionale delle Alpi Apuane

Ordinanza di sospensione e riduzione in pristino

n. 5 del 24 dicembre 2024

Oggetto: Cooperativa Condomini Lavoratori Beni Sociali di Levigiani a r.l. – violazioni ambientali riscontrate presso la cava Cava Tavolini A e B, Bacino marmifero del Monte Corchia, Comune di Stazzema, in difformità dalla Pronuncia di Compatibilità Ambientale e dal Nulla Osta del Parco. Applicazione di quanto previsto dall'art. 64 legge regionale 19 marzo 2015 n. 30

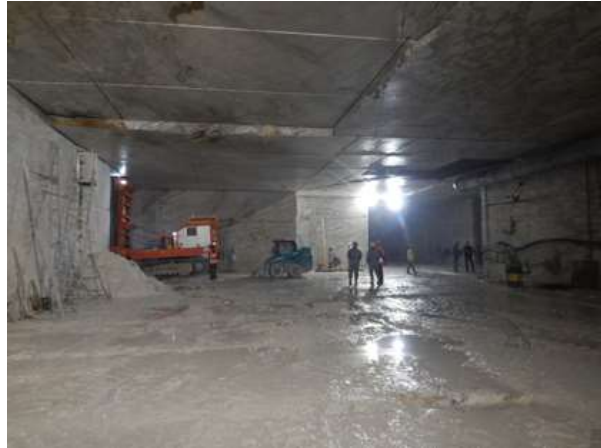
- all'interno della galleria Tavolini B sono stati riscontrati diffusi accumuli di marmettola sul pavimento della galleria manifestando una non corretta procedura di raccolta e smaltimento dei fanghi di lavorazione (Foto 1);

Foto 1 - Interno della galleria Tavolini B; sul pavimento sono stati riscontrati diffusi accumuli di marmettola che manifestano una non corretta procedura di raccolta e smaltimento dei fanghi di lavorazione

2. la completa rimozione dell’accumulo di polveri e fanghi presente sul pavimento della galleria B;
3. il rispetto, nell’area impianti, dei sistemi previsti della gestione delle acque di lavorazione ed AMD;

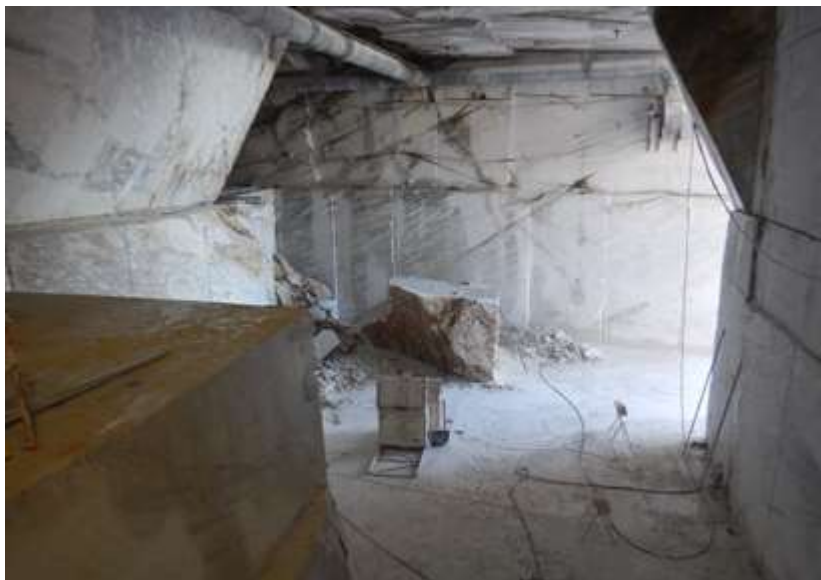
- all'interno della galleria inferiore era in corso una riquadratura di un blocco e le acque di lavorazione si disperdevano in parte nell'ambiente mentre solo una parte confluiva in un'area di raccolta e trattamento; non è stato pertanto realizzato un idoneo sistema di raccolta e convogliamento delle acque di lavorazione al fine di evitare infiltrazioni di marmettola nelle eventuali fratture del delicato sistema carsico del Monte Corchia (Foto 2);

Foto 2 - Riquadratura di un blocco nella Tavolini B; non era presente un idoneo sistema di raccolta e convogliamento delle acque di lavorazione.

1. la realizzazione, nella galleria inferiore, di un idoneo sistema di raccolta e convogliamento di tutte le acque di lavorazione al fine di evitare infiltrazioni di polveri e fanghi nelle eventuali fratture del delicato sistema carsico del Monte Corchia;

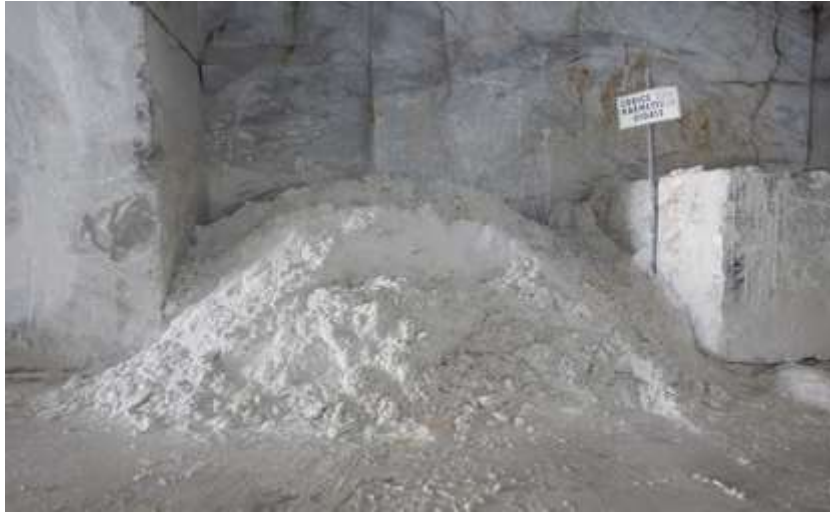
- è stato riscontrato un accumulo di rifiuto "marmettola" (cod. CER 010413) sul pavimento della galleria B che non era posto correttamente all'interno di un predisposto contenitore (Foto 3);

Foto 3 - Tavolini B; accumulo di rifiuto “marmettola” (cod. CER 010413) posto sul pavimento della galleria e non correttamente stoccato all'interno di un predisposto contenitore.

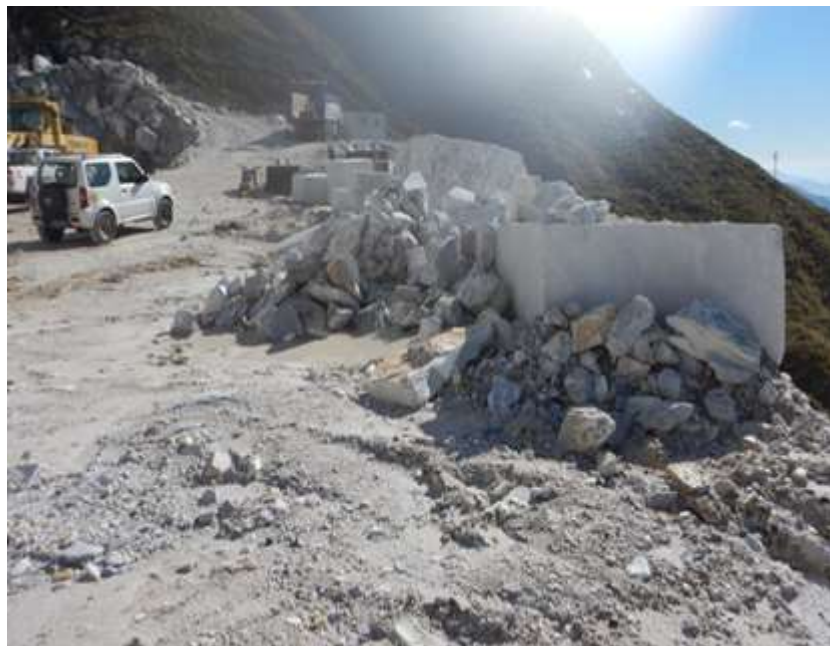
- nel piazzale di cava del cantiere A, antistante l'ingresso della galleria ed a margine del ravaneto, erano depositati blocchi e detrito con strati di marmettola (Foto 4).

Foto 4 - Nel piazzale esterno della Tavolini A, a margine del ravaneto, sono depositati blocchi e detrito con strati di marmettola che possono scivolare, anche accidentalmente, nel sottostante ravaneto

4. la rimozione nel piazzale di cava del cantiere A, antistante l’ingresso della galleria ed a margine del ravaneto, dei depositati di blocchi e detrito con strati di polveri e fanghi;
